# PROCES VERBAL DE CONSTAT

Qu'elle a donné en location à Madame CARRE Catherine un appartement situé 19, rue de la Cavalerie, troisième étage, appartement n° 13.

Que le 9 juillet 2024 un incendie s'est déclaré dans le logement.

Raison pour laquelle, elle a le plus grand intérêt à faire établir par acte d'huissier à un **procès-verbal de constat d'état des lieux de sortie.**

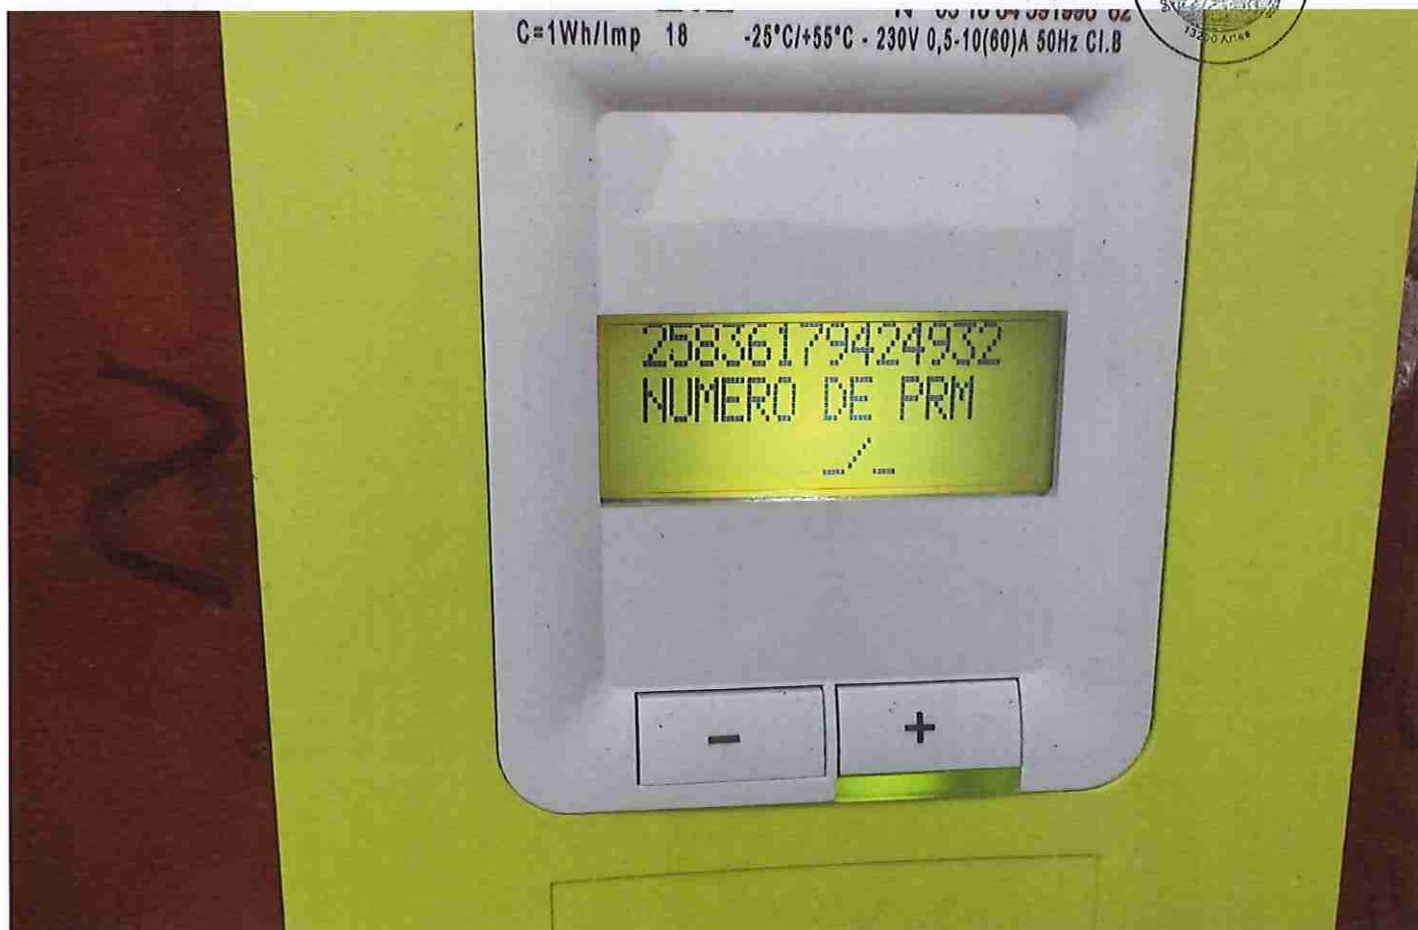
2

Relevé de compteur EDF numéro 25836179424932, index mid 13107 Kwh

Je constate que l'électricité est coupée, raison pour laquelle j'émetts les plus expresses réserves quant au fonctionnement des appareillages électriques.

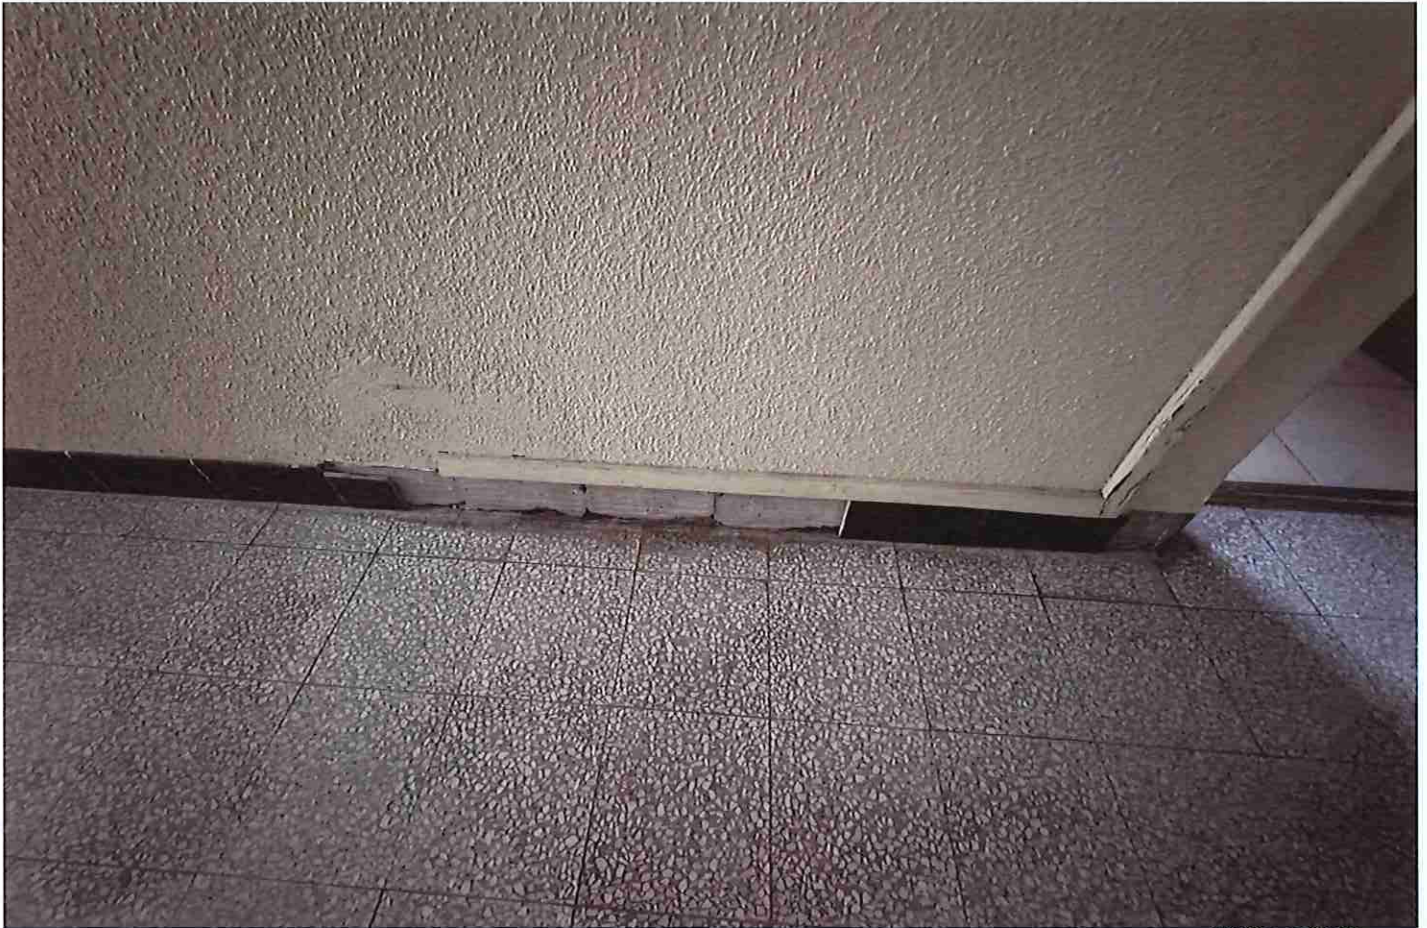
Dans le hall au-dessus de la porte d'entrée se trouve un globe lumineux, entre les deux traces de suie sur le mur, à gauche de la porte d'entrée 4 plinthes sont manquantes.

Présence de suie au niveau du seuil de la porte.

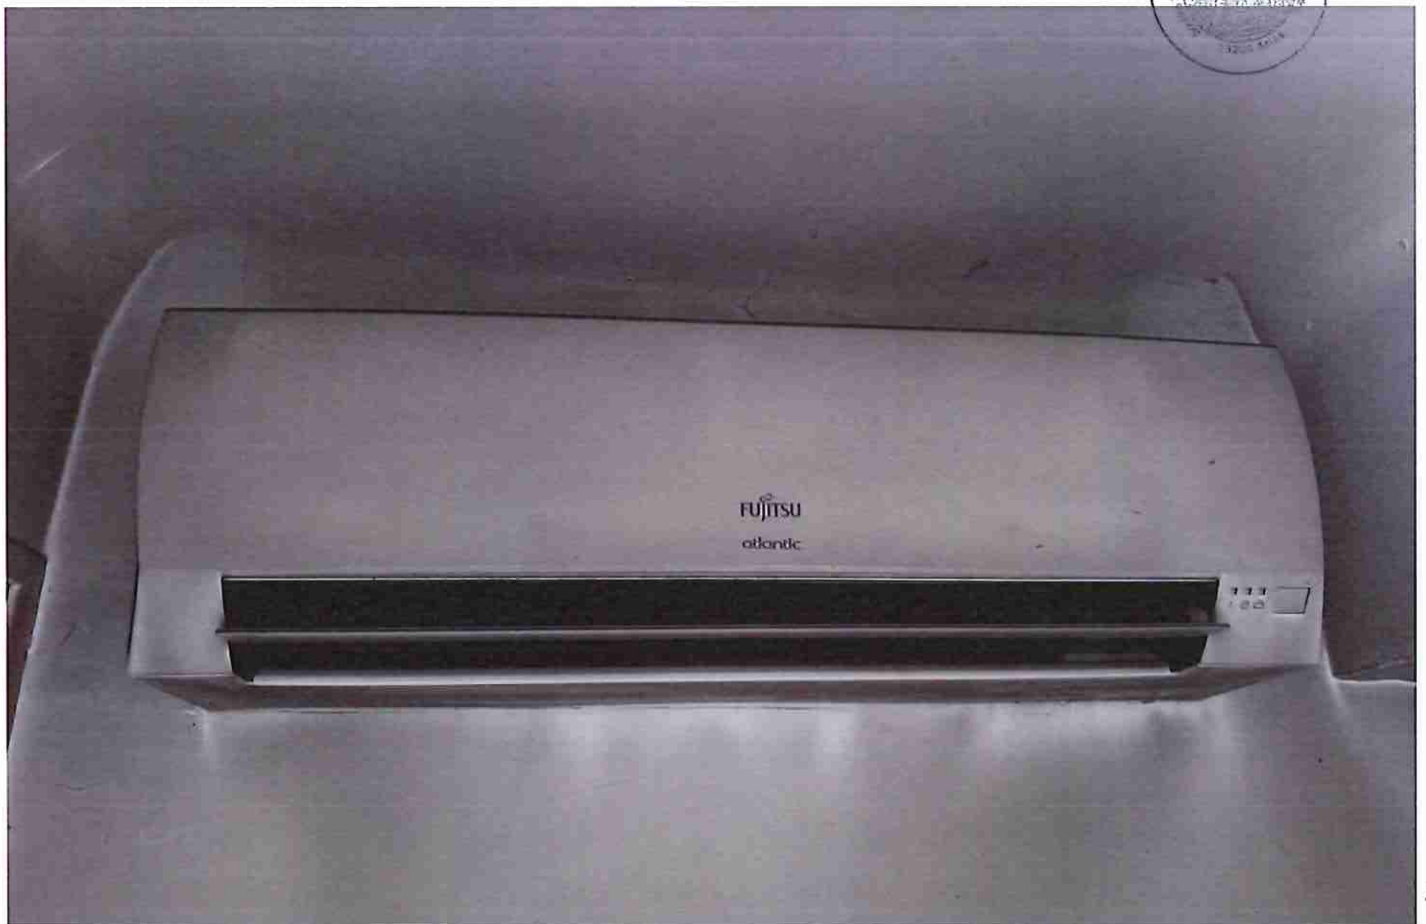
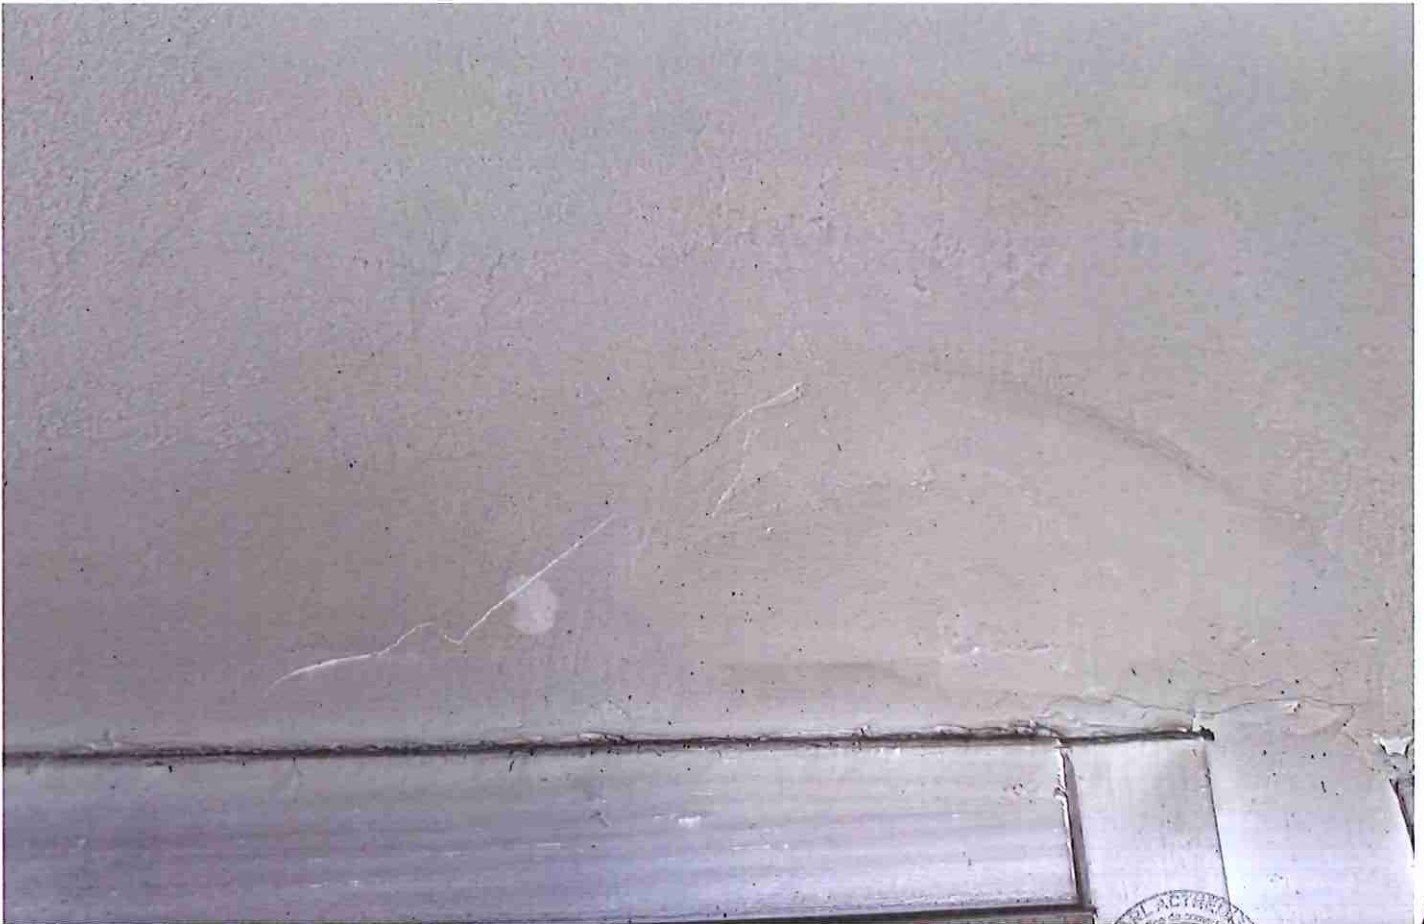
Le sol est carrelé sale recouvert de suie.

Présence de plinthes, recouvertes de suie.

Les murs et le plafond sont recouverts de suie.

Je constate la présence de microfissures, enduit craquelé à différents endroits dans l'angle mur et plafond.

Un éclairage à cinq spots brûlés.

Une climatisation FUJITSU ATLANTIC recouverte de suie.

Il donne sur un placard deux portes recouvertes de suie.

Murs et plafond recouverts de suie.

Quelques traces noires au niveau du placard à différents endroits.

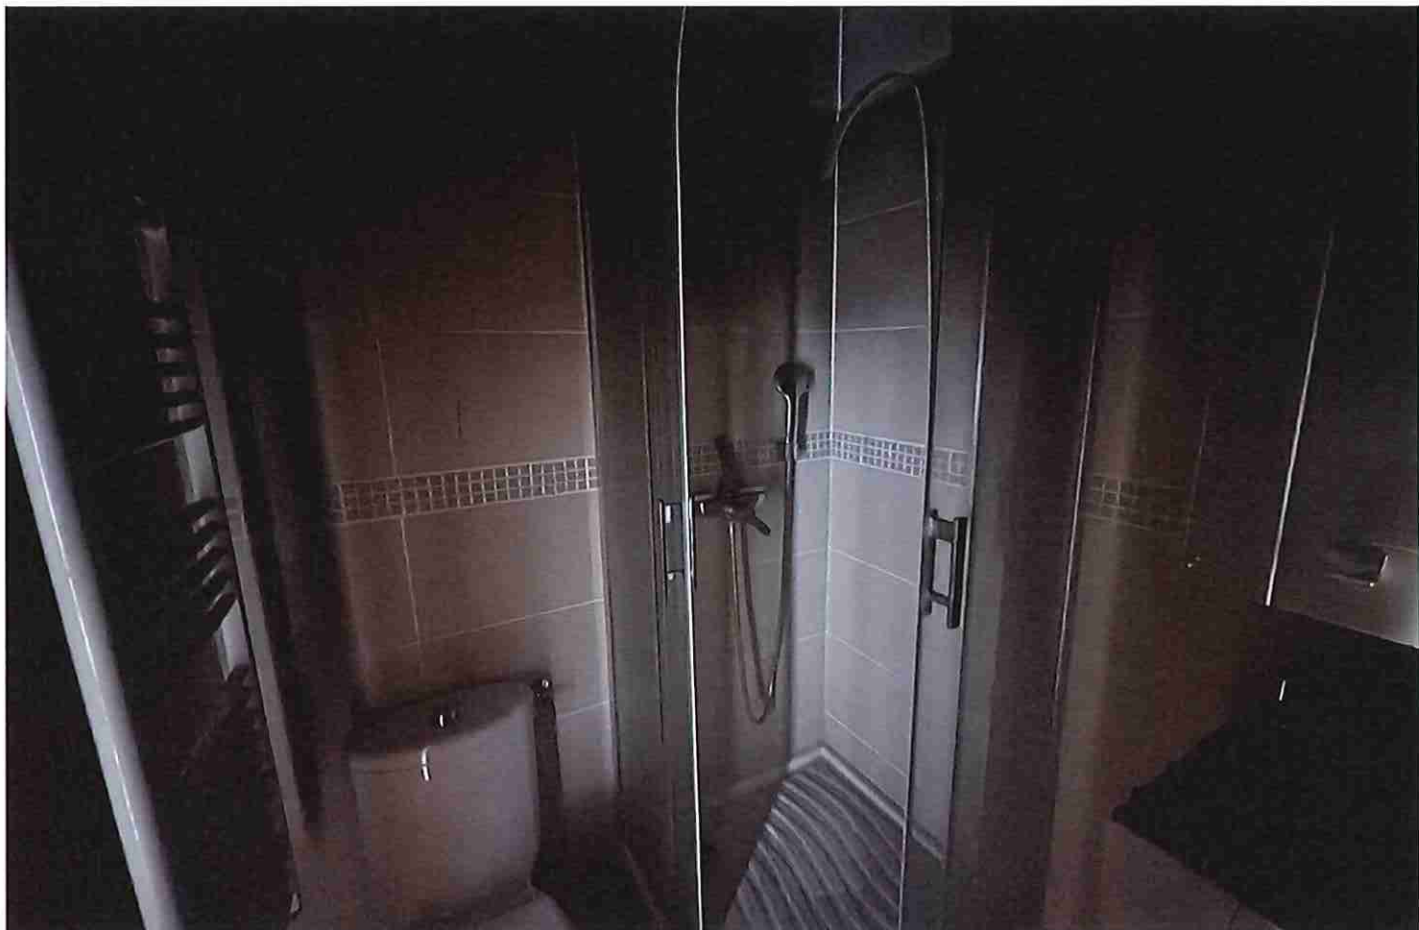
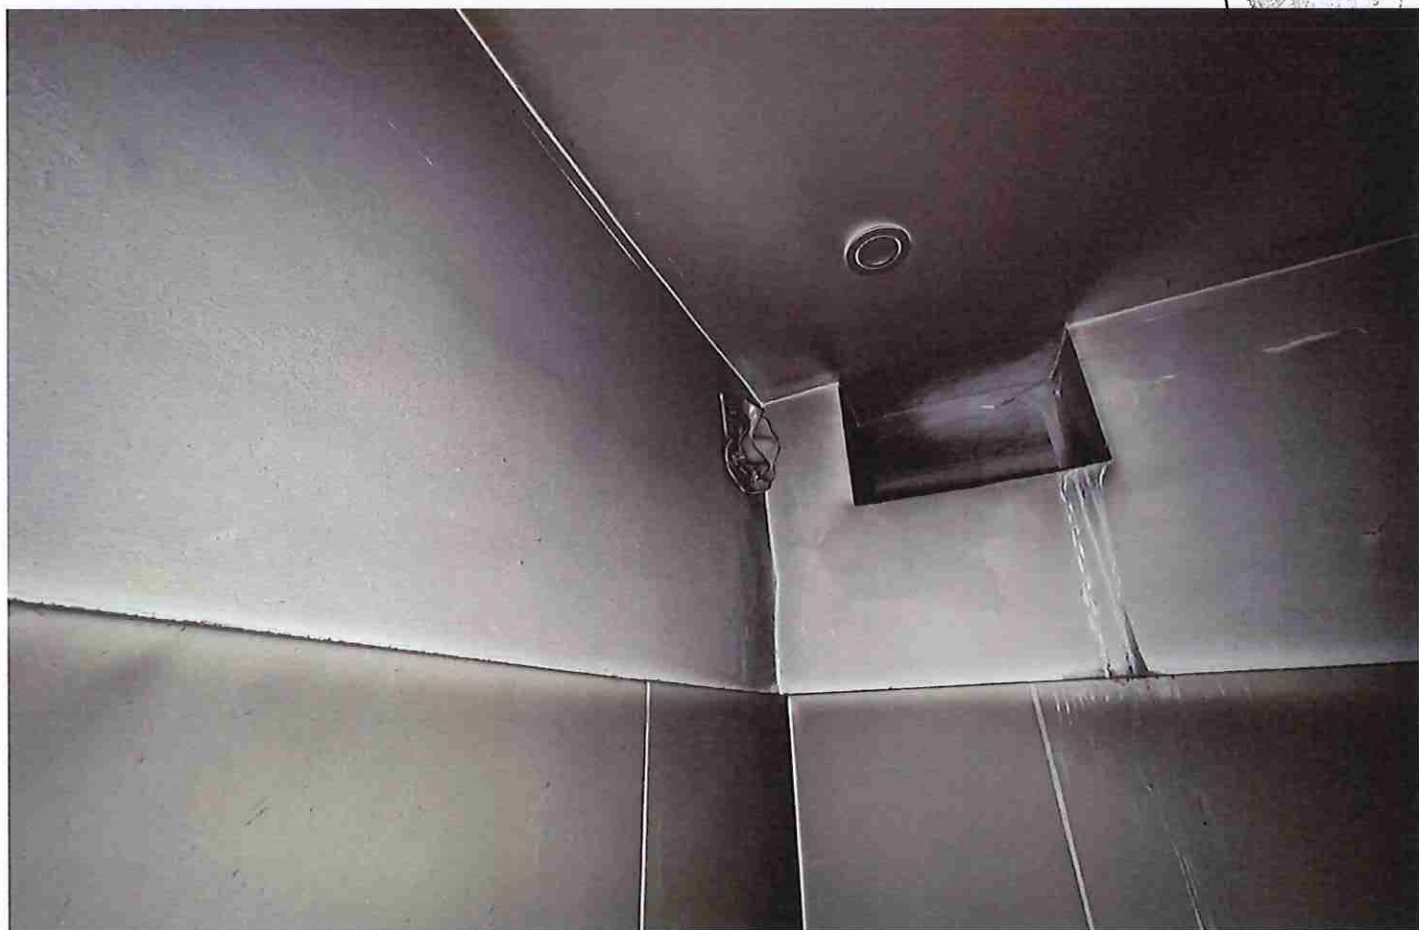
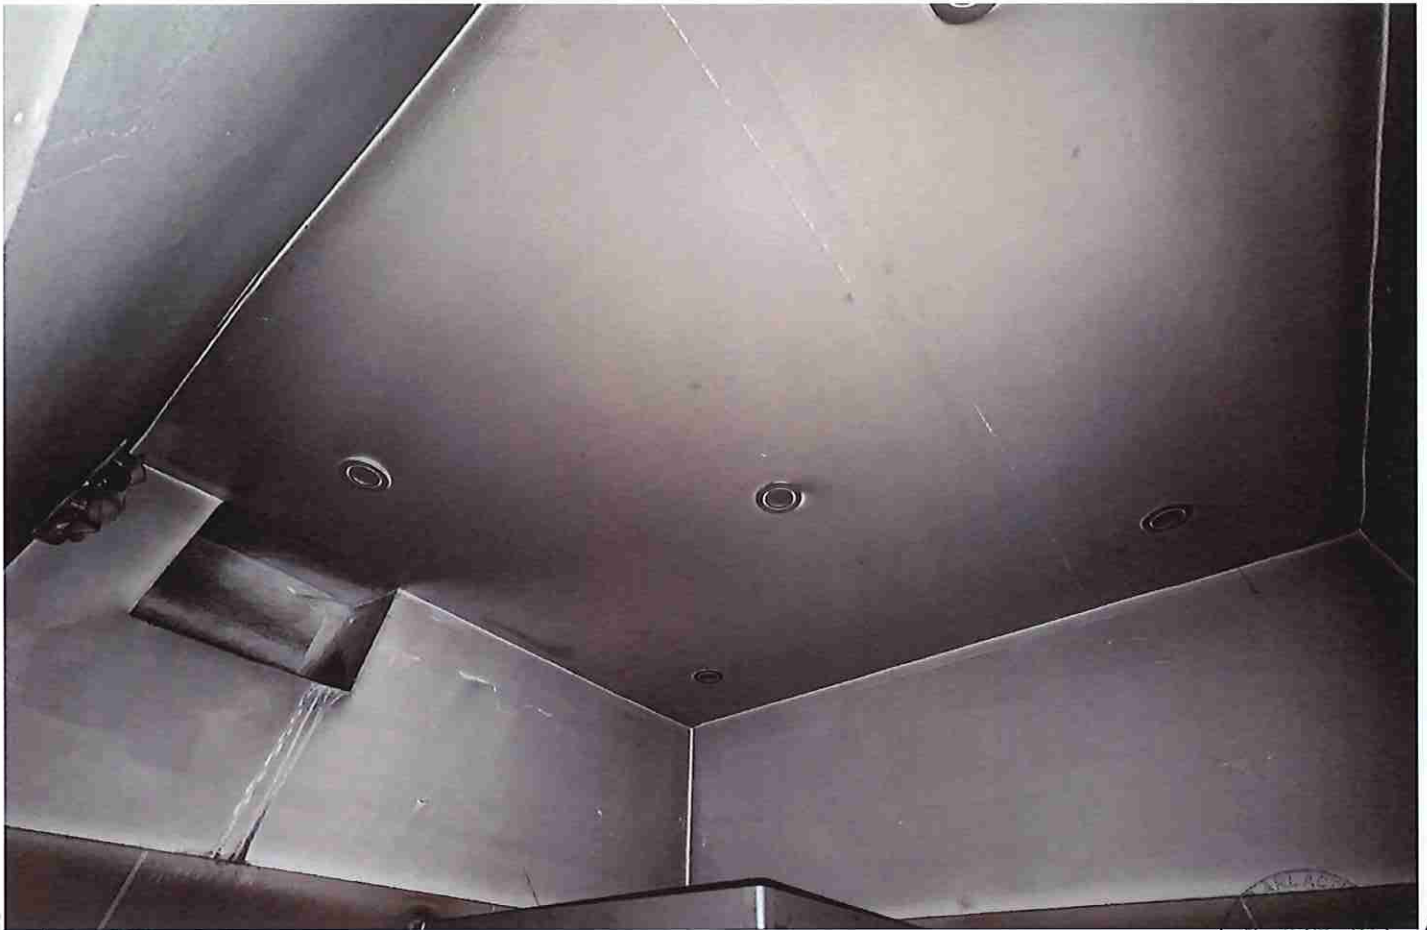
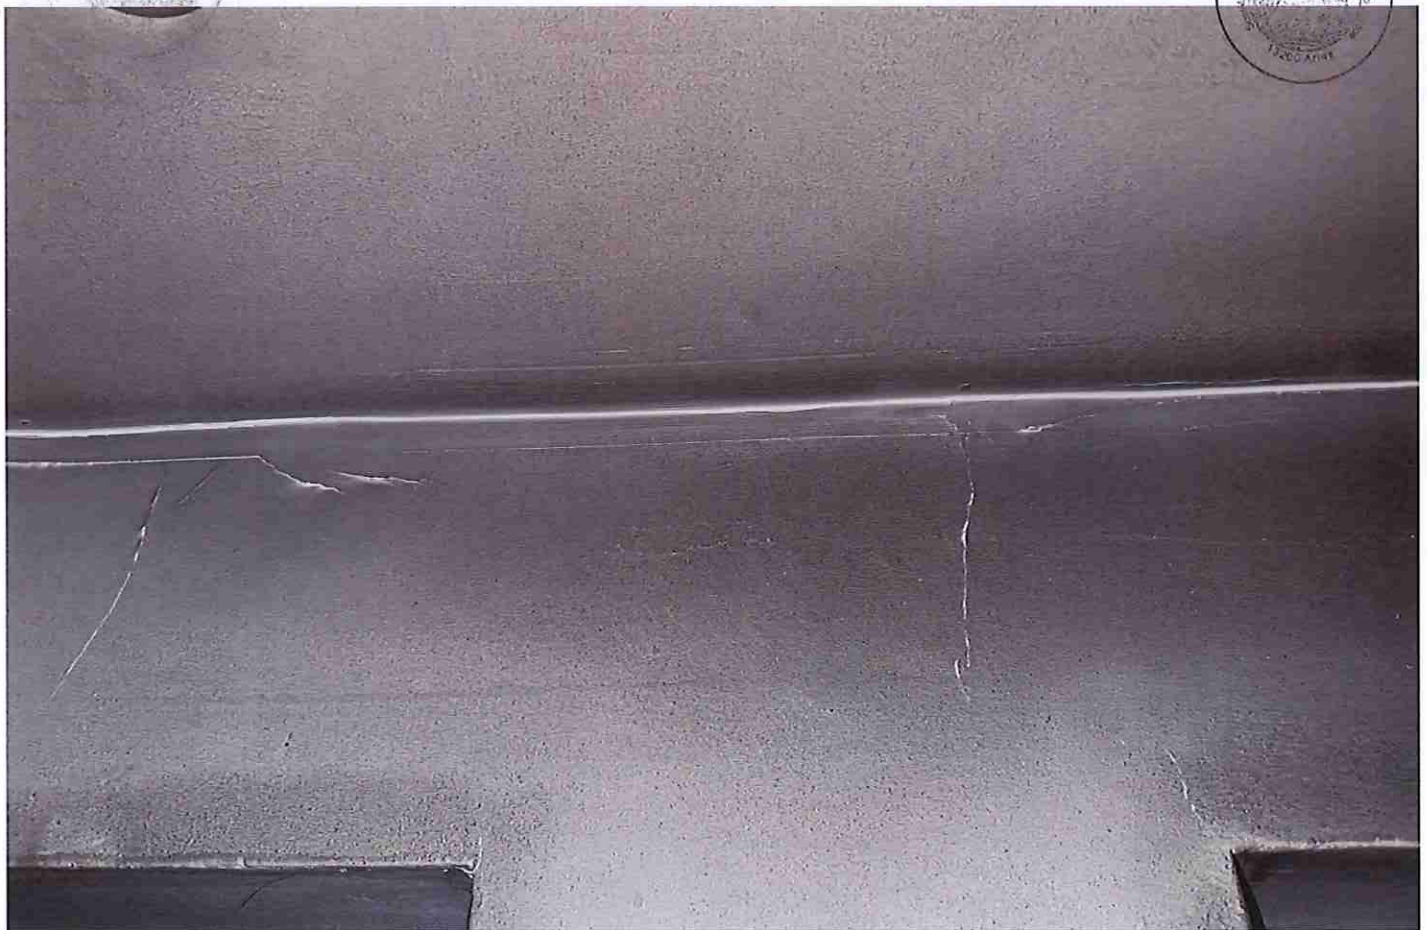
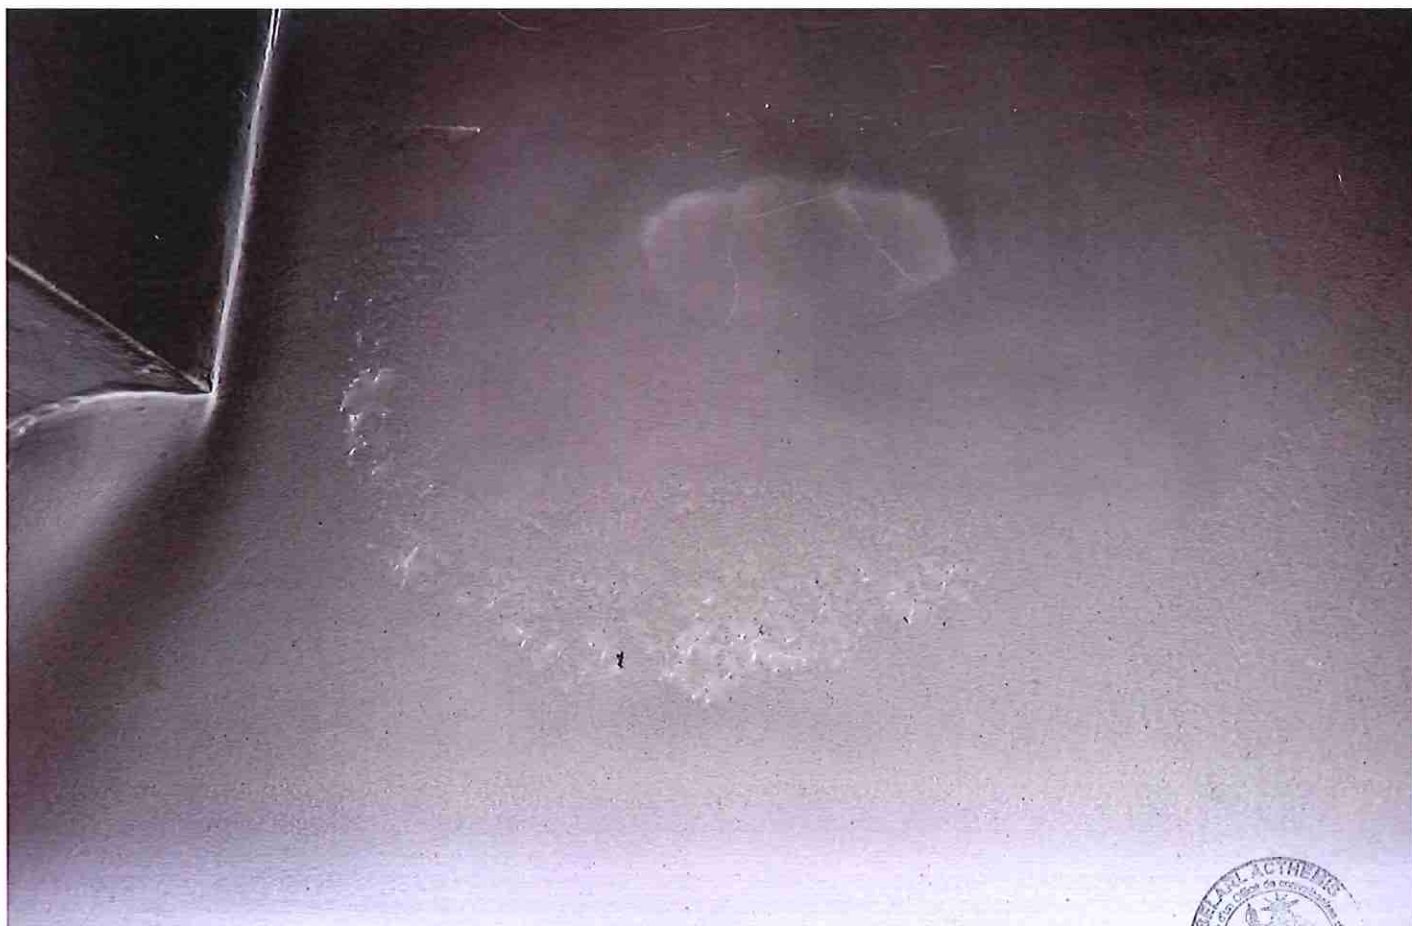
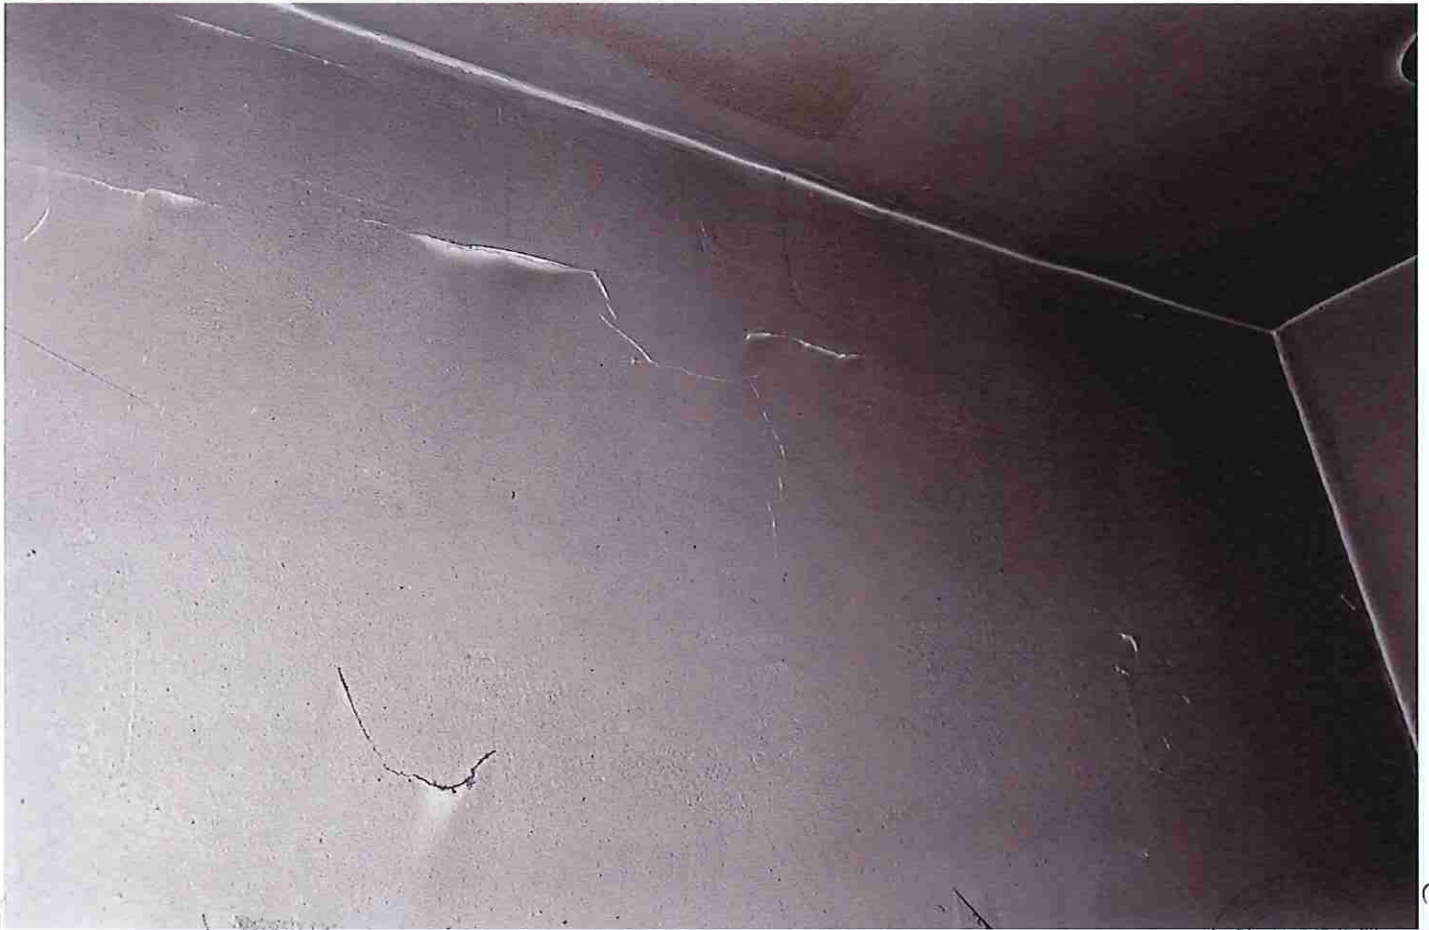
La porte est recouverte d'éclaboussures noires, madame CARRE m'indique que la climatisation était branchée et que ces éclaboussures noires proviennent de cette dernière.

Le sol est sale recouvert de suie.

Les murs sont faïencés aux quatre cinquièmes de la hauteur, avec frise, présence de suie sur les murs, l'enduit est craquelé en hauteur sur le haut des murs.

Cette pièce est équipée de cinq spots encastrés noircis.

Une ventilation totalement fondue.

Un bac à douche recouvert de suie avec robinet mélangeur, douchette, flexible, robinetterie et douchette entartrés. Le joint plastique de la porte pare douche est fondu.

Un radiateur sèche-serviette avec peinture écaillée en partie basse. Rouille visible. Le tableau de commande en partie basse est cassé.
