# PROCES VERBAL DE CONSTAT

Qu'elle a donné en location à Madame CARRE Catherine un appartement situé 19, rue de la Cavalerie, troisième étage, appartement n° 13.

Que le 9 juillet 2024 un incendie s'est déclaré dans le logement.

Raison pour laquelle, elle a le plus grand intérêt à faire établir par acte d'huissier à un **procès-verbal de constat d'état des lieux de sortie.**

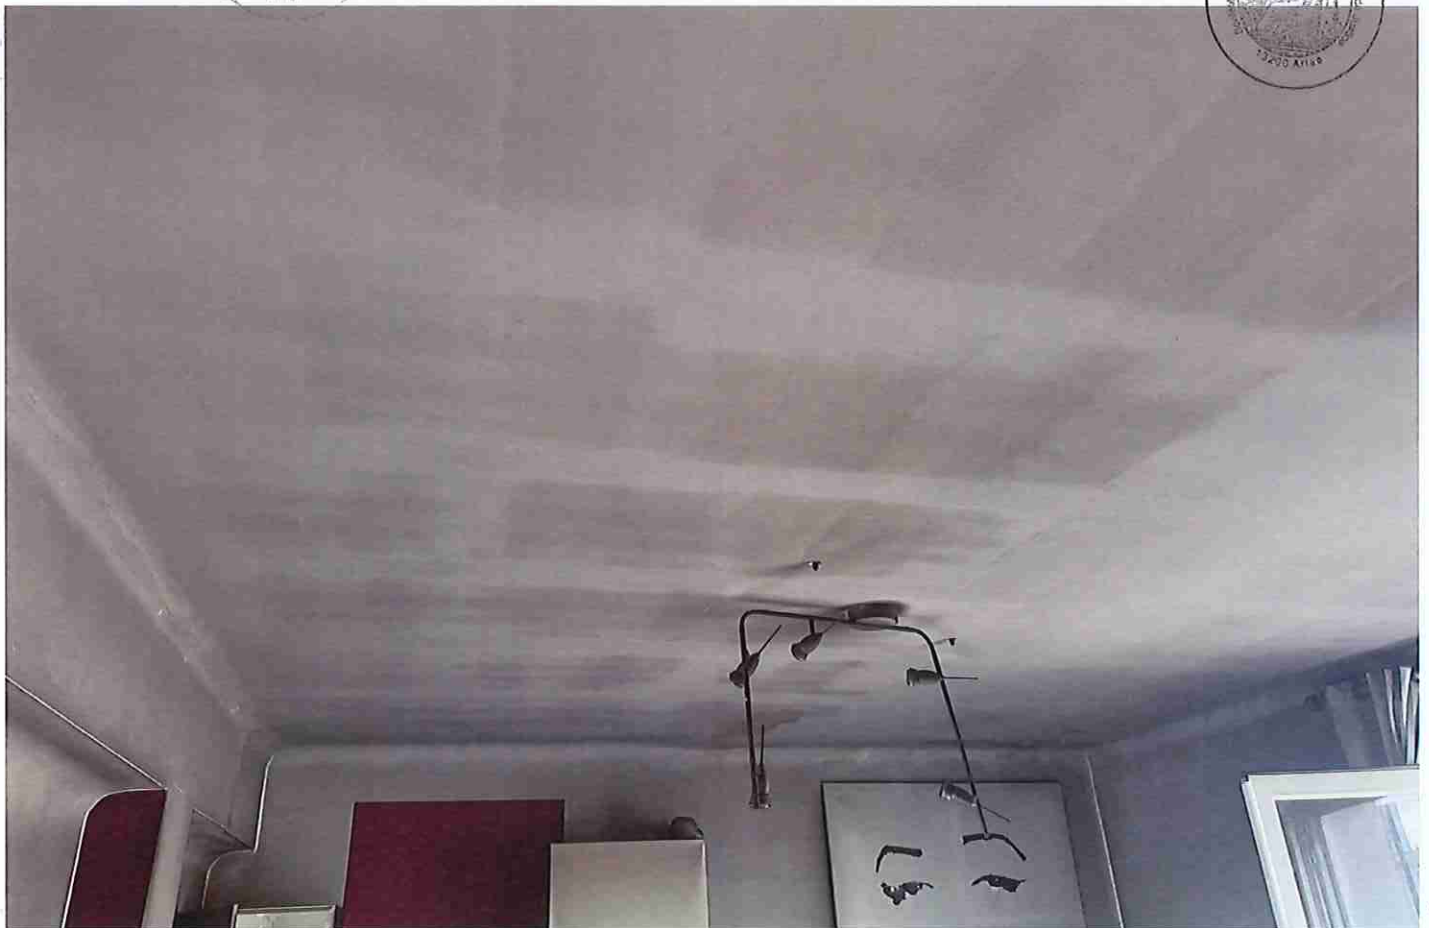
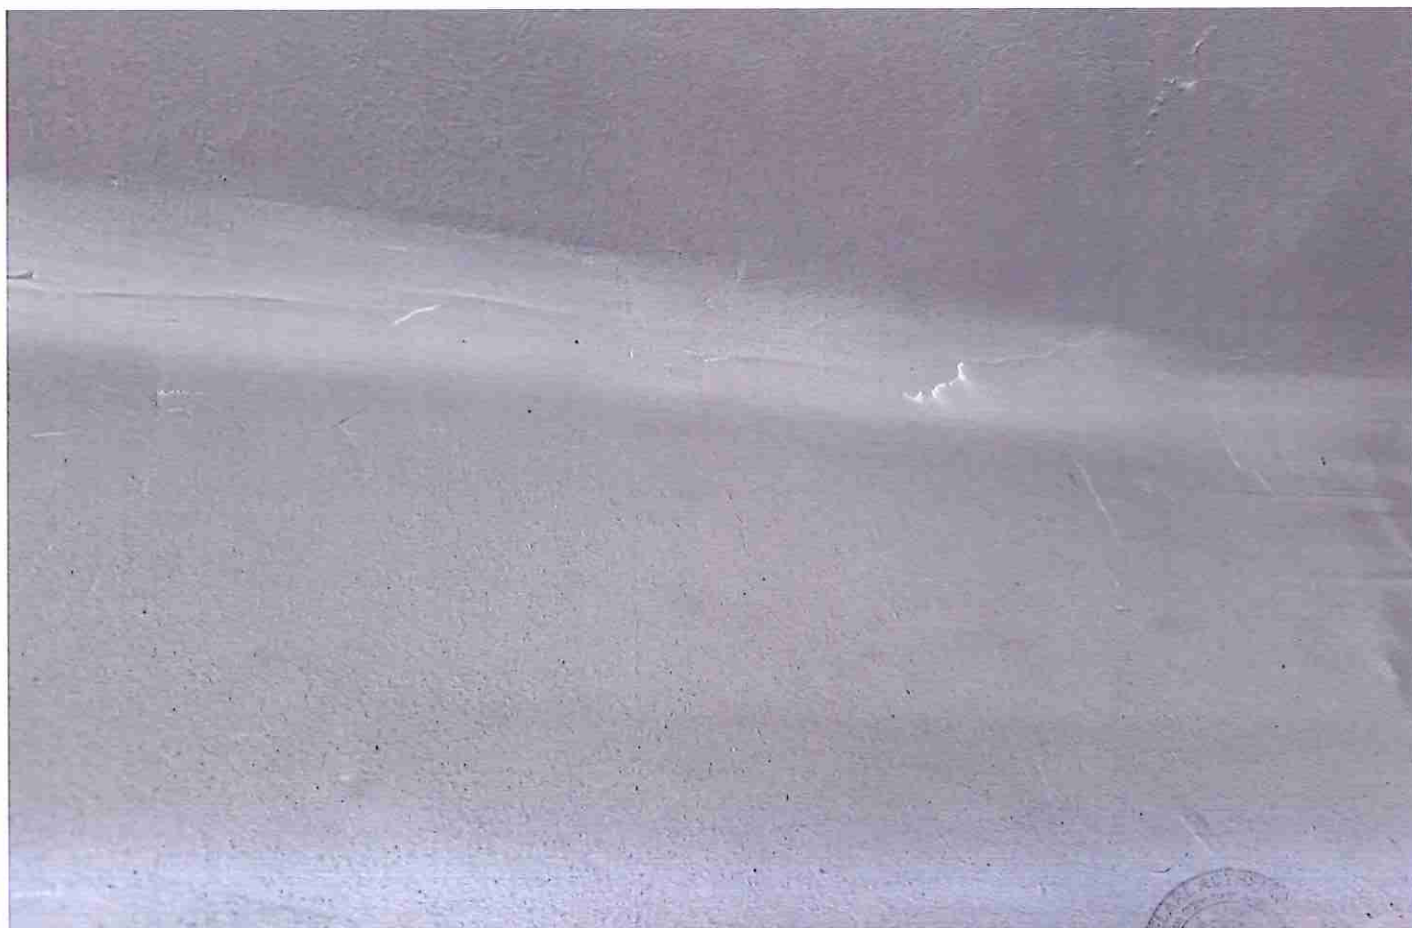
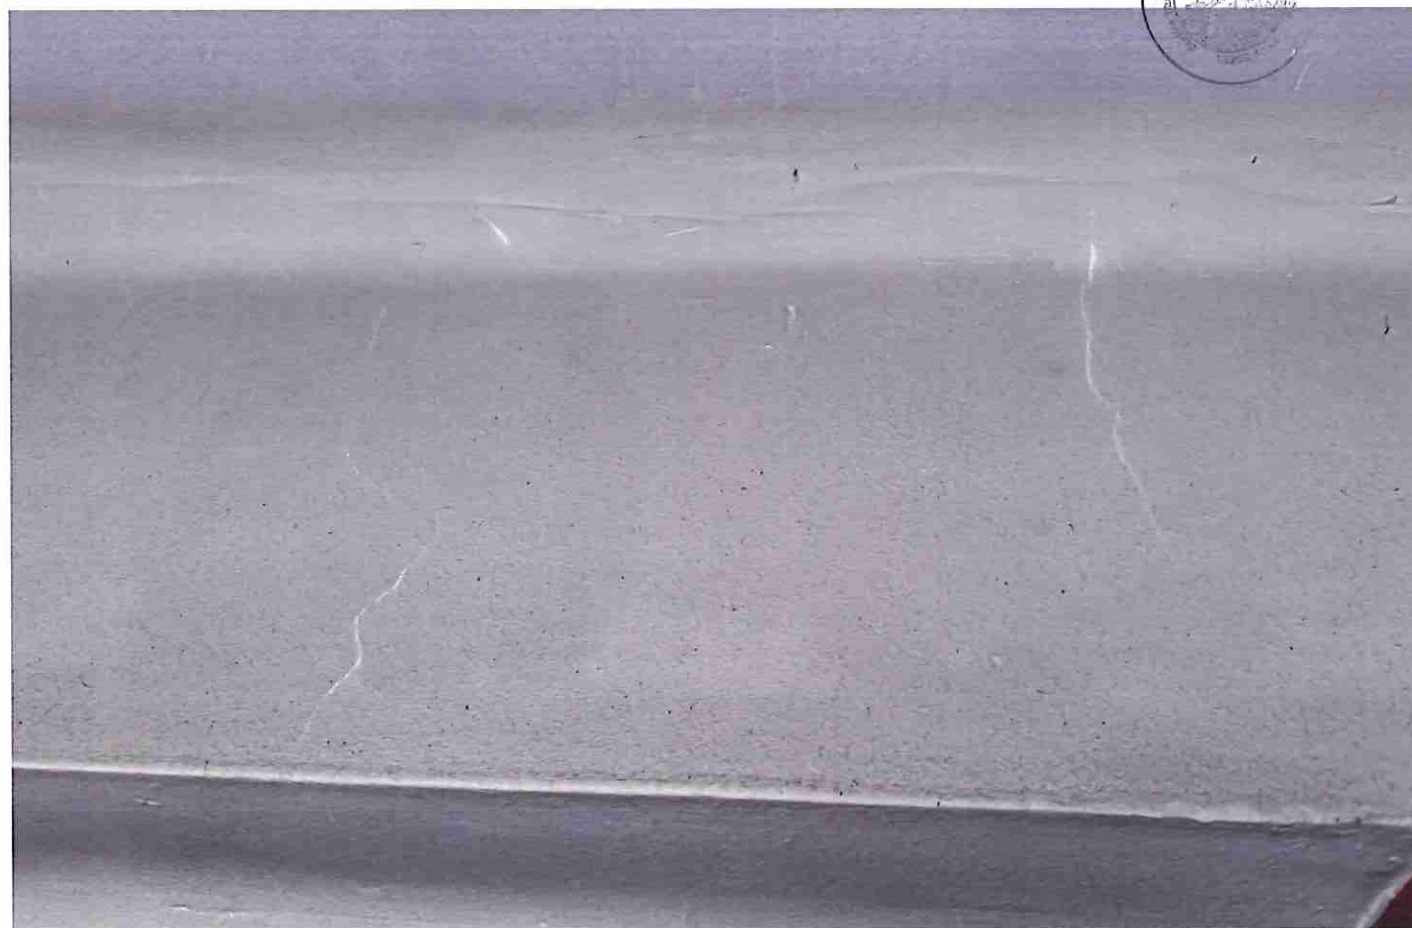
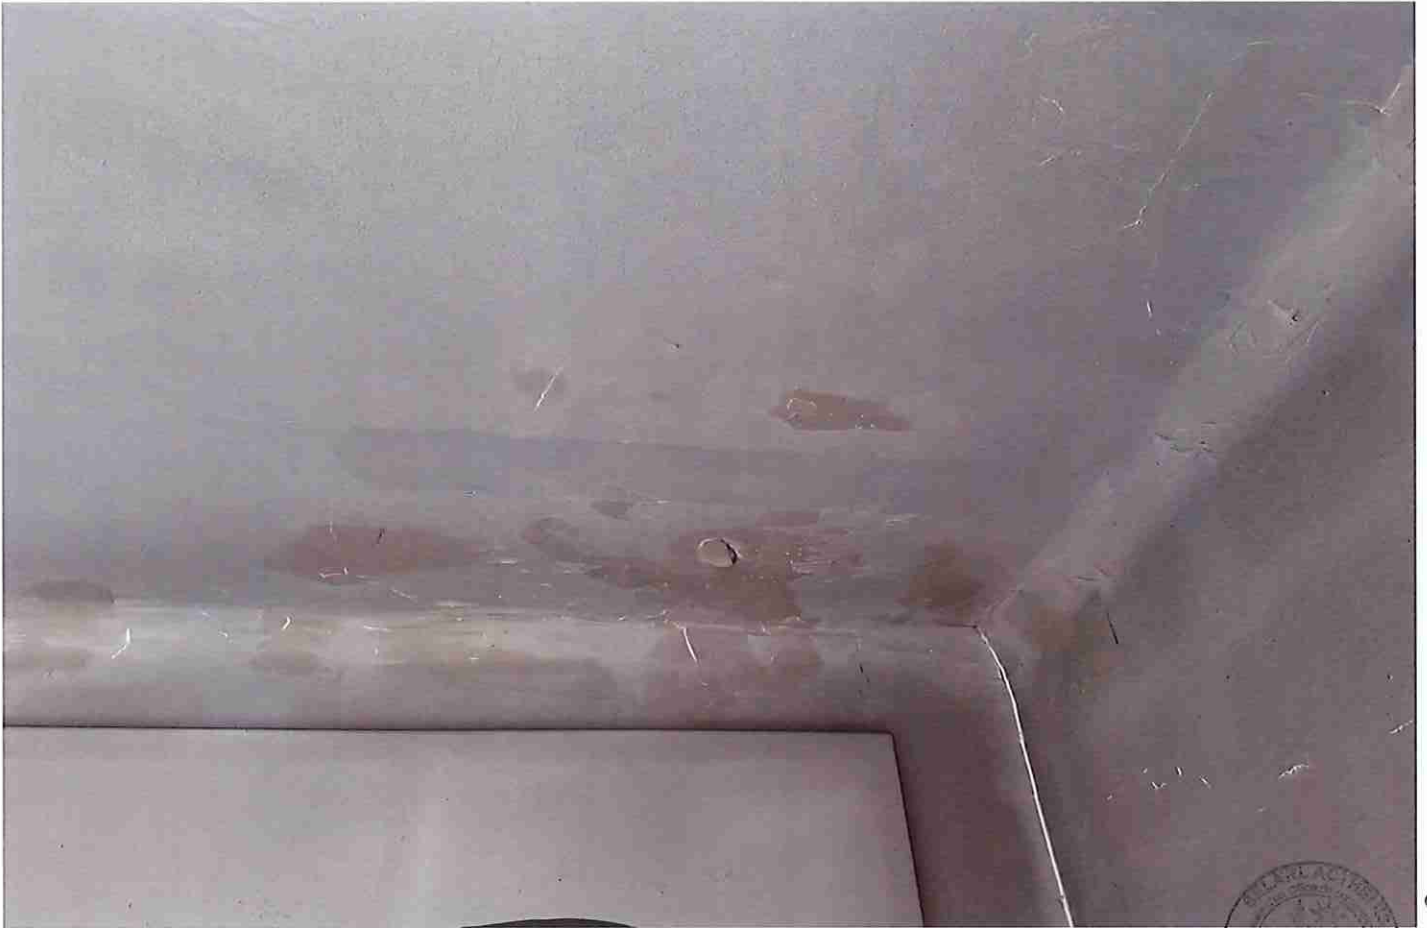
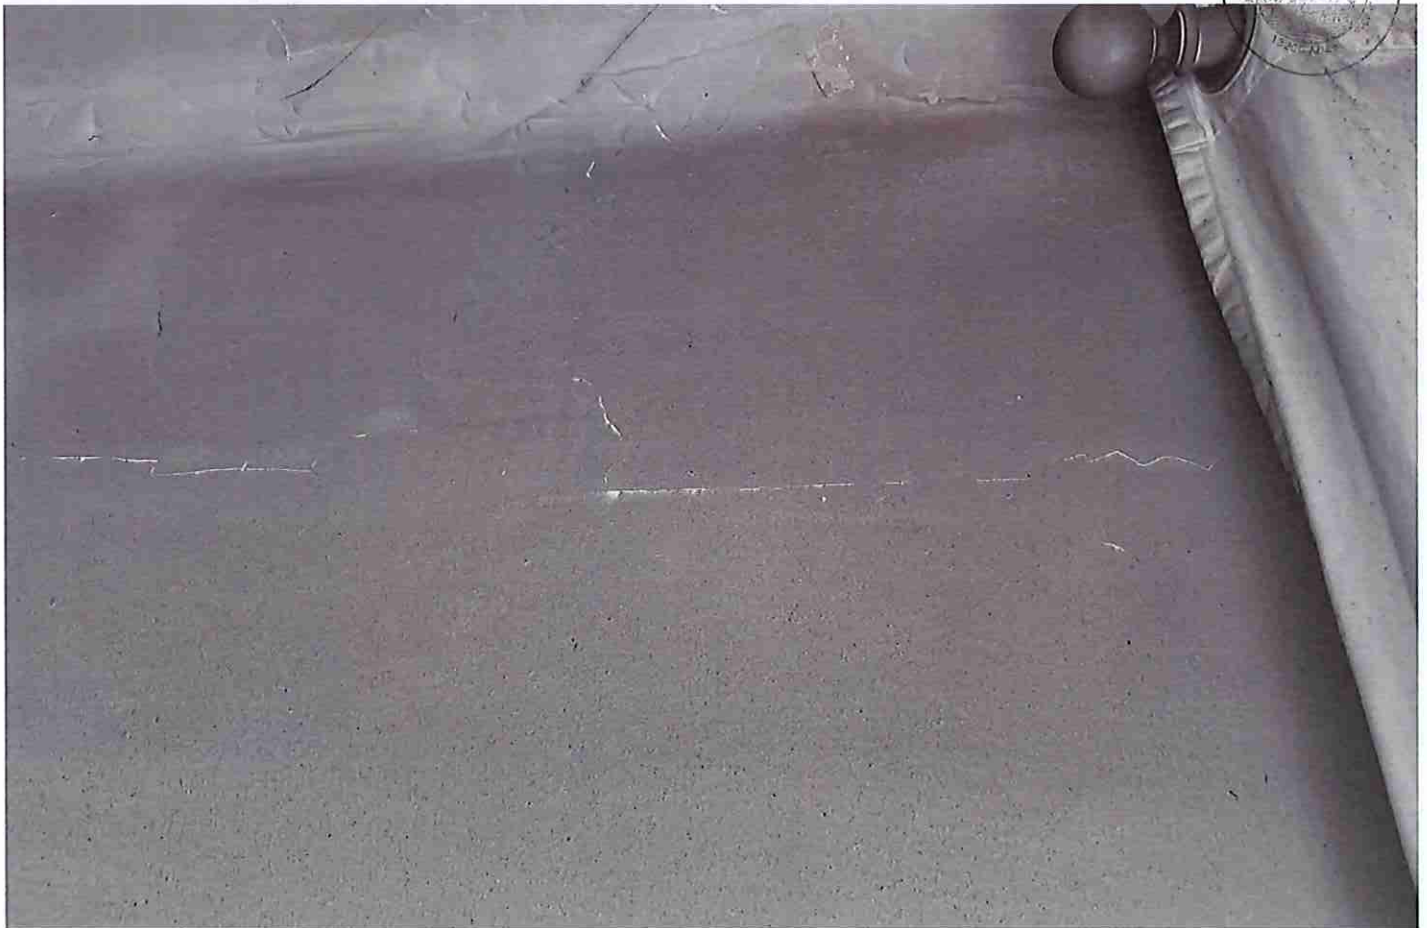
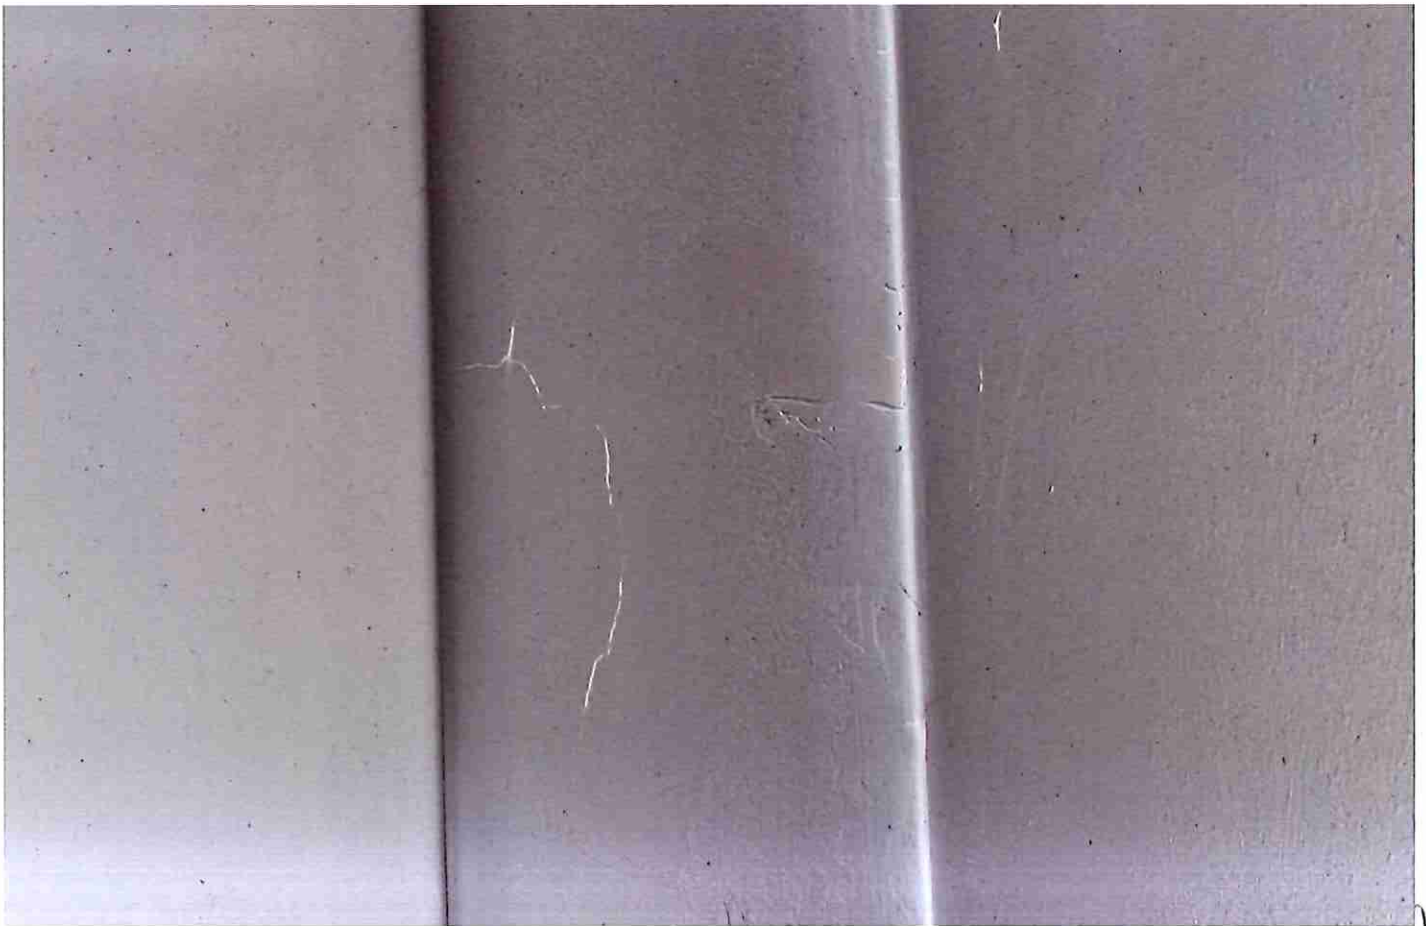
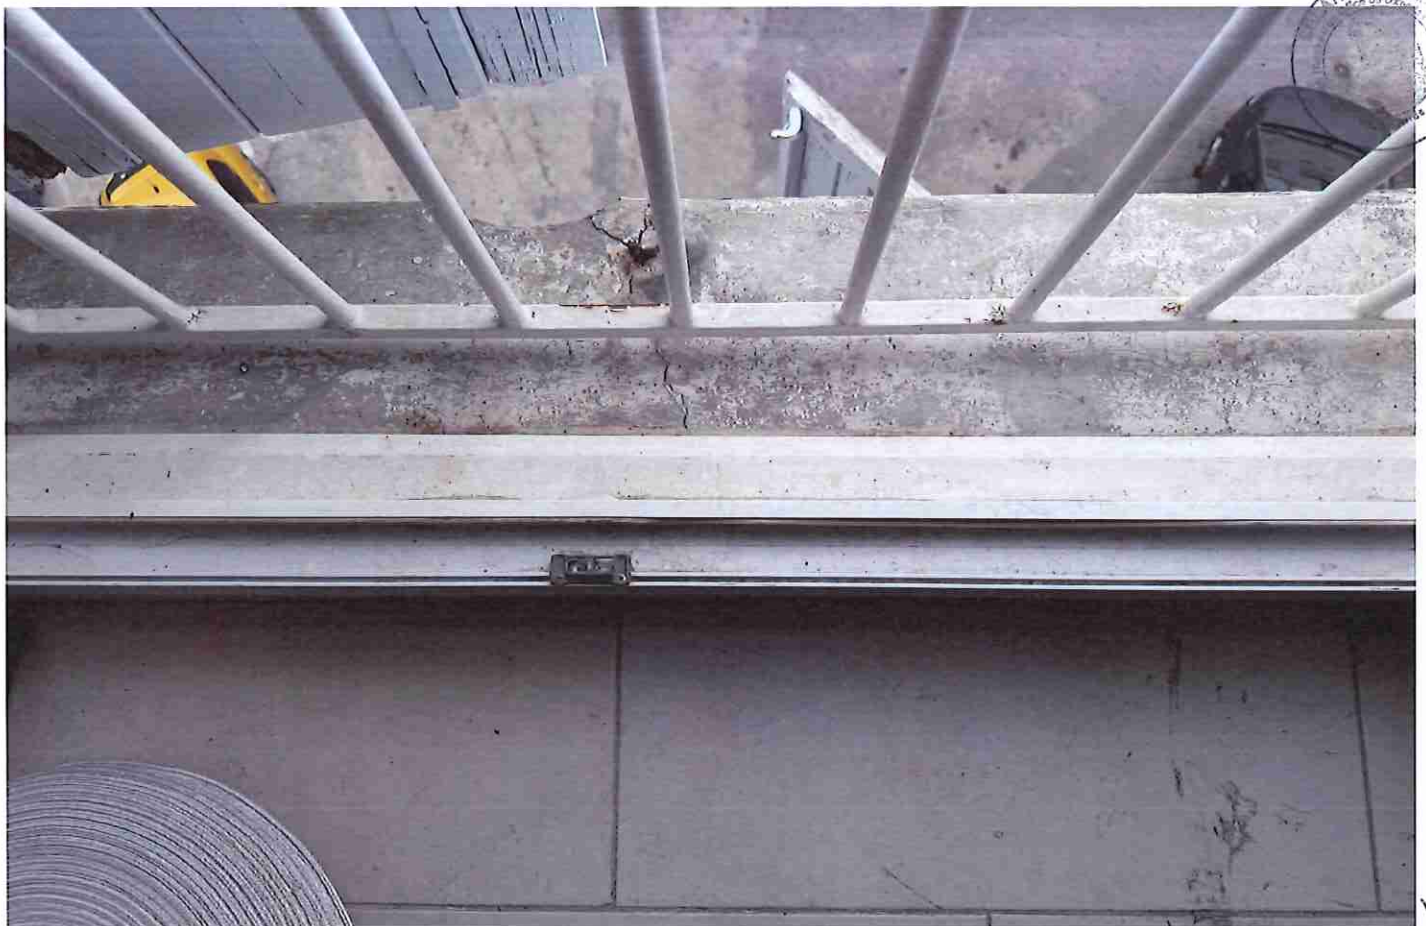
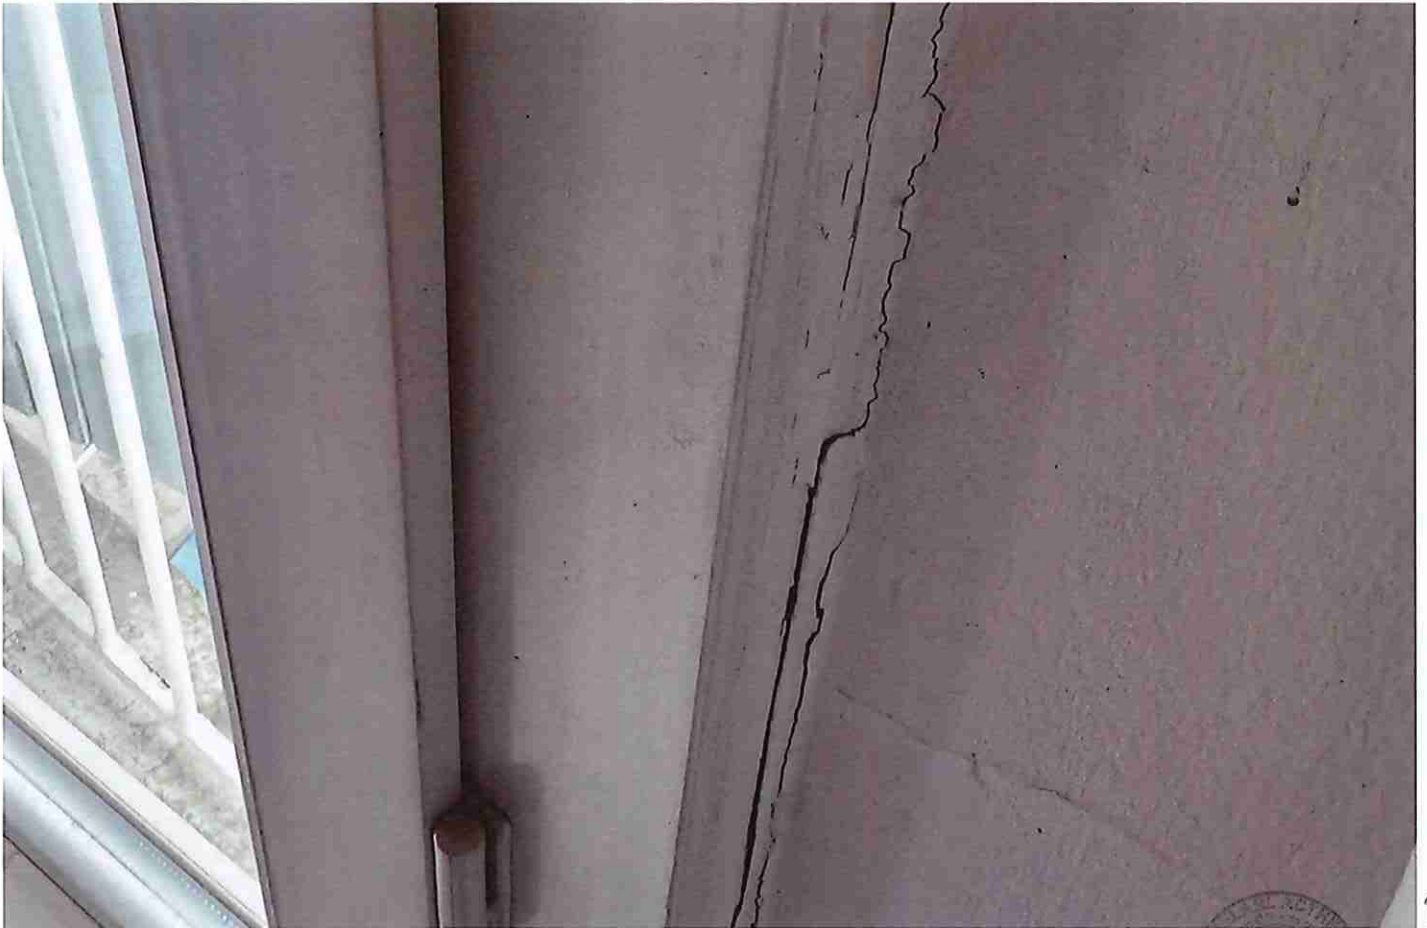
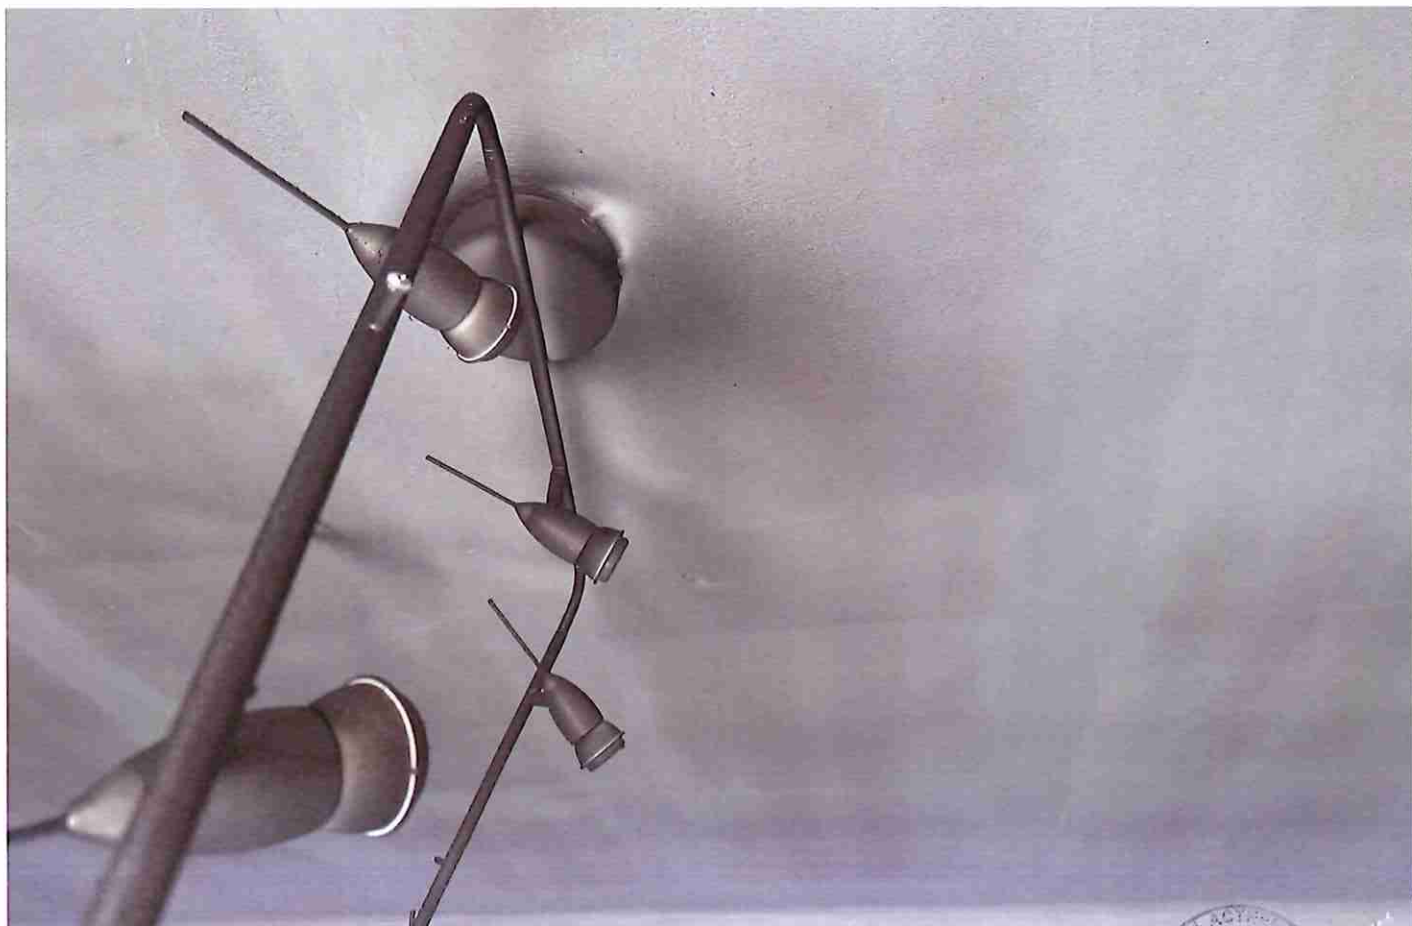
Le sol est carrelé, recouvert de suie.

Les murs sont recouverts de suie.

Le plafond est noirci, l'enduit est craquelé dans les angles murs et plafond.

Au niveau du mur, couleur grise, micro fissure visible. Quelques marques blanches disséminées par endroits.

Le salon prend jour par une porte-fenêtre à double battant, double vitrage avec poignées. Enduit craquelé en bordure de porte apparente, micro fissures apparentes. La grille d'aération de la porte fenêtre est fondue.
