# PROCES VERBAL DE CONSTAT

Qu'elle a donné en location à Madame CARRE Catherine un appartement situé 19, rue de la Cavalerie, troisième étage, appartement n° 13.

Que le 9 juillet 2024 un incendie s'est déclaré dans le logement.

Raison pour laquelle, elle a le plus grand intérêt à faire établir par acte d'huissier à un **procès-verbal de constat d'état des lieux de sortie.**

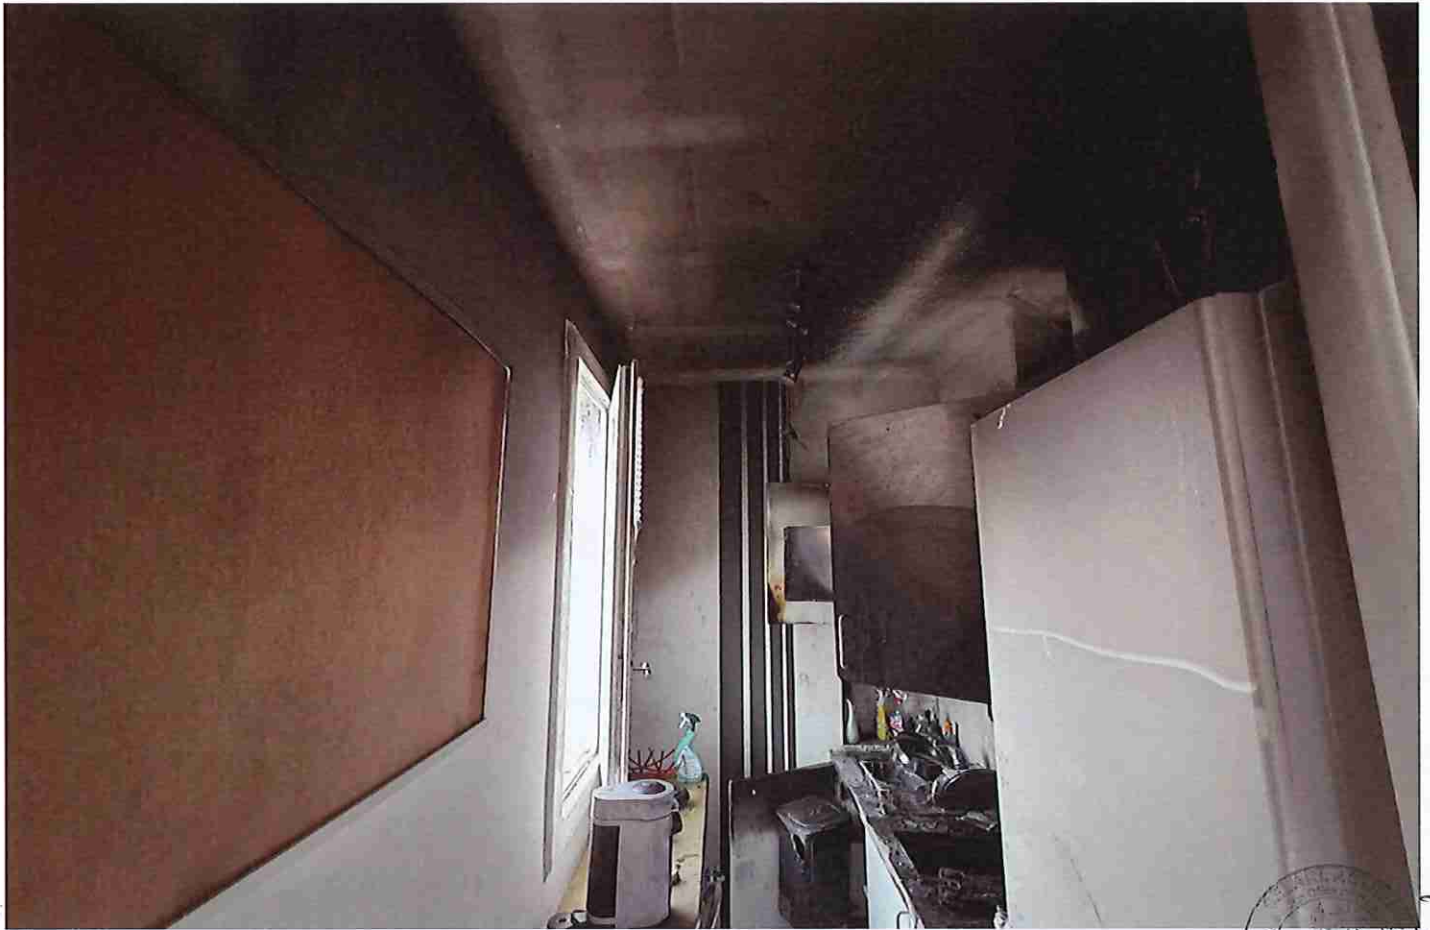
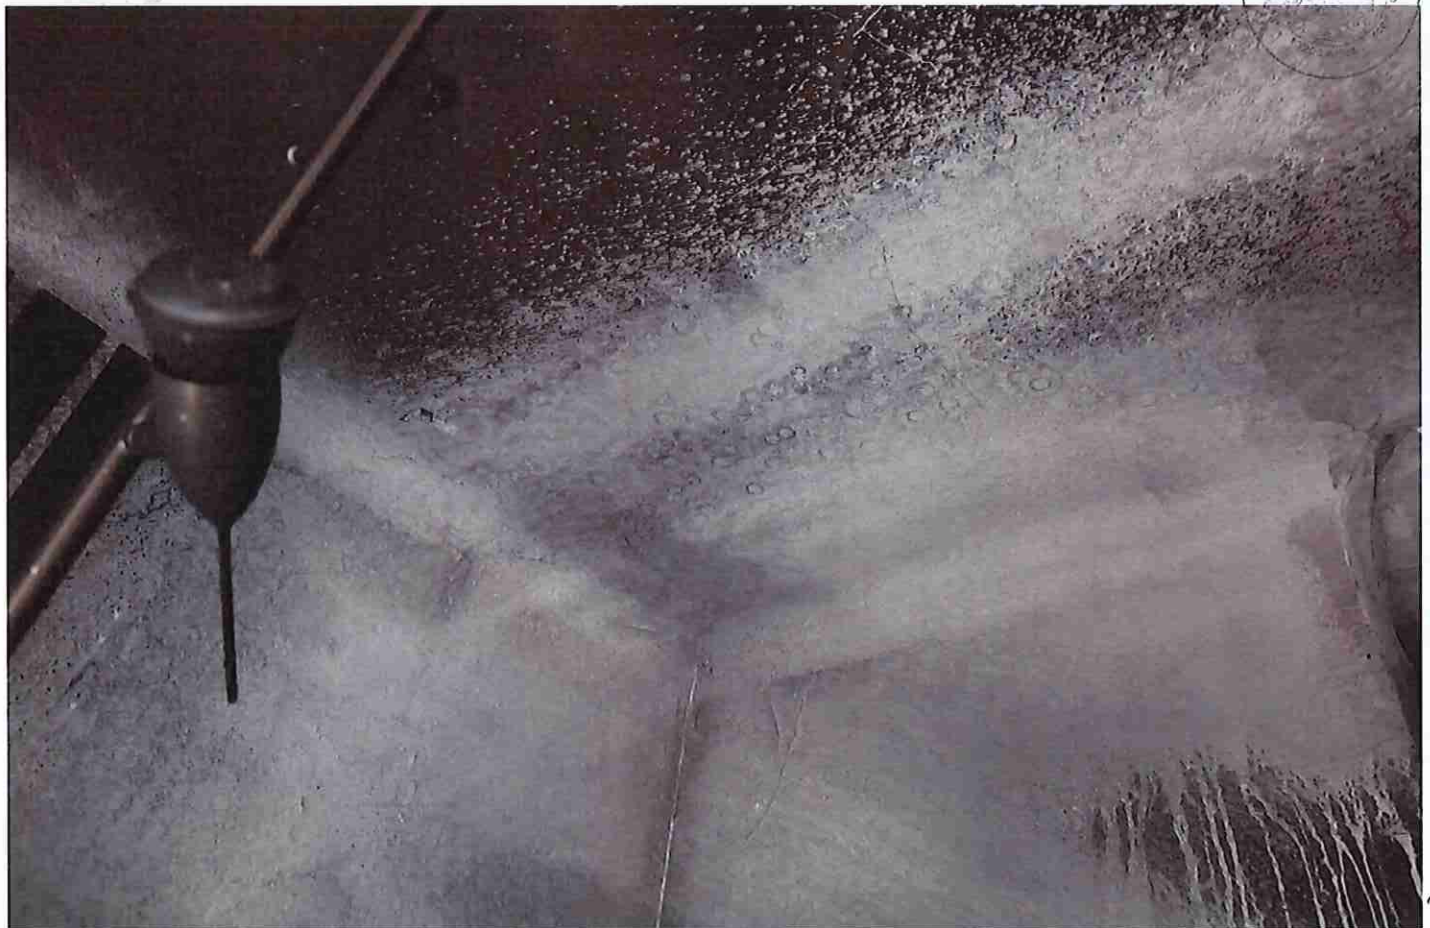
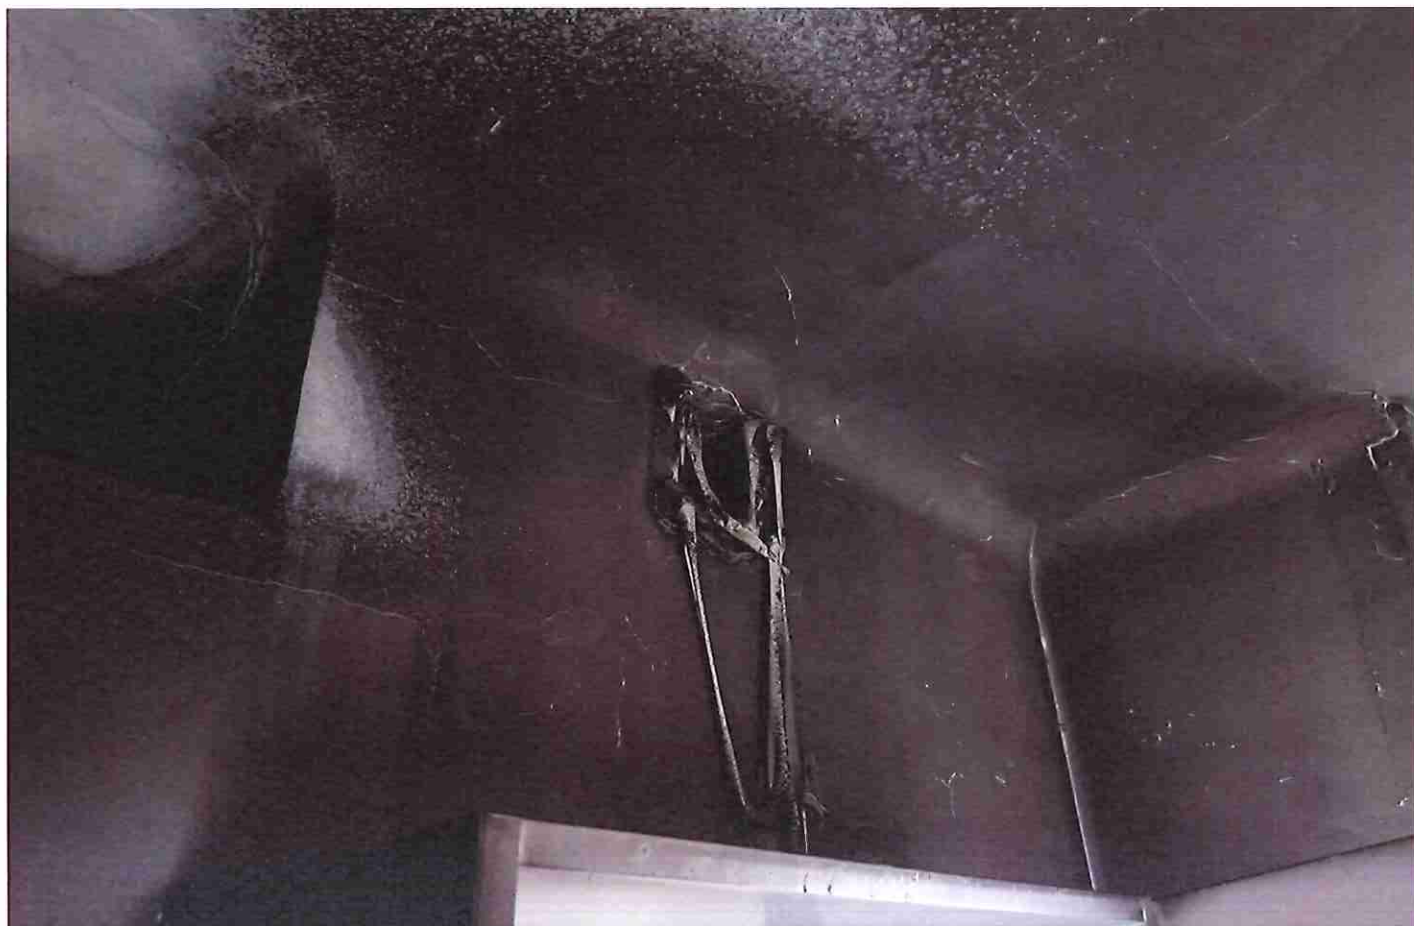
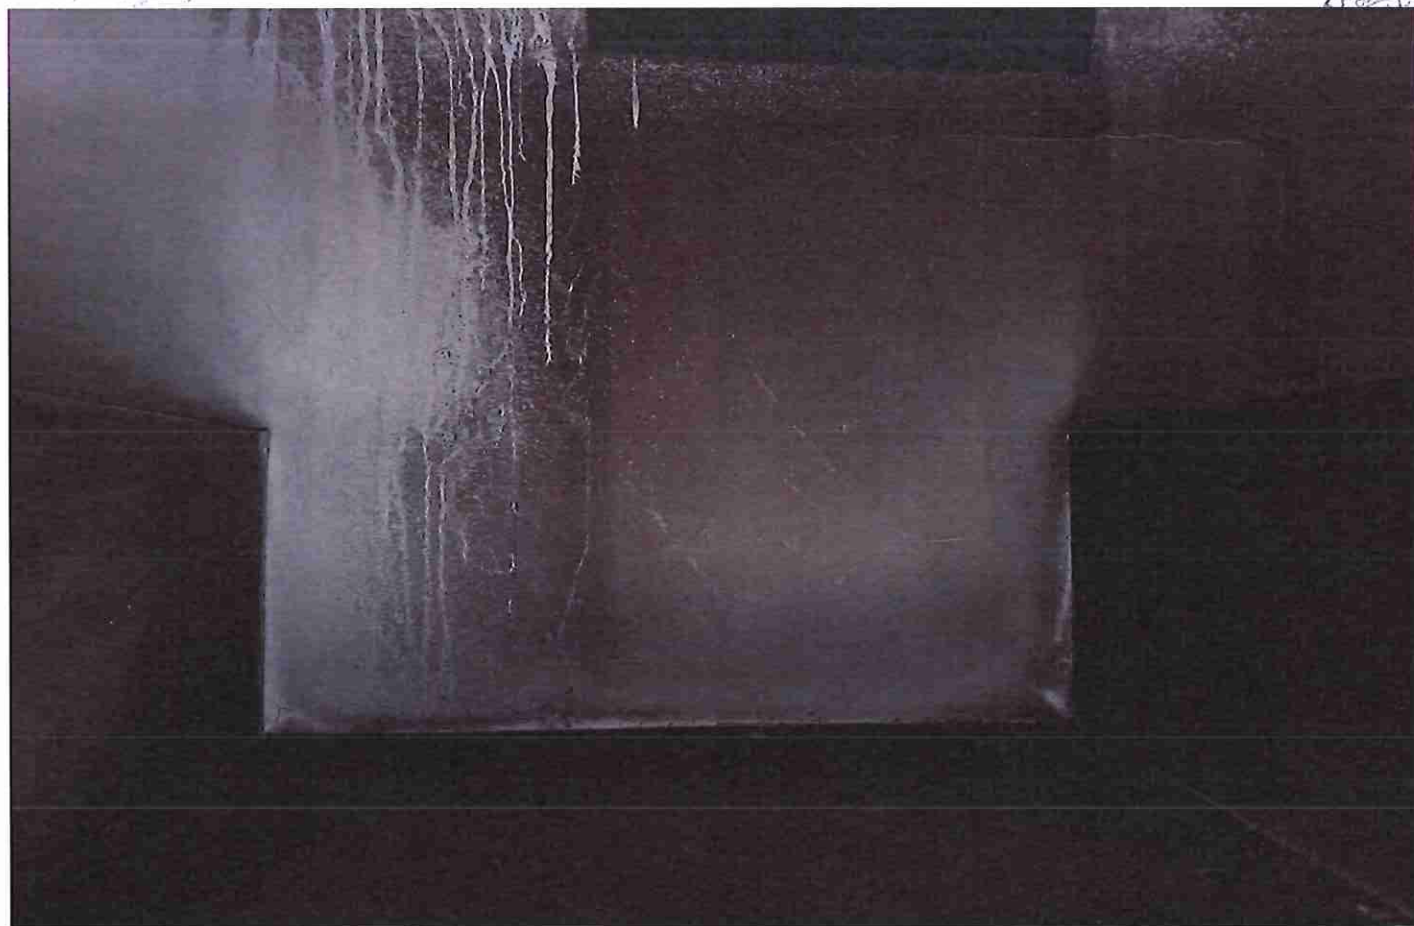
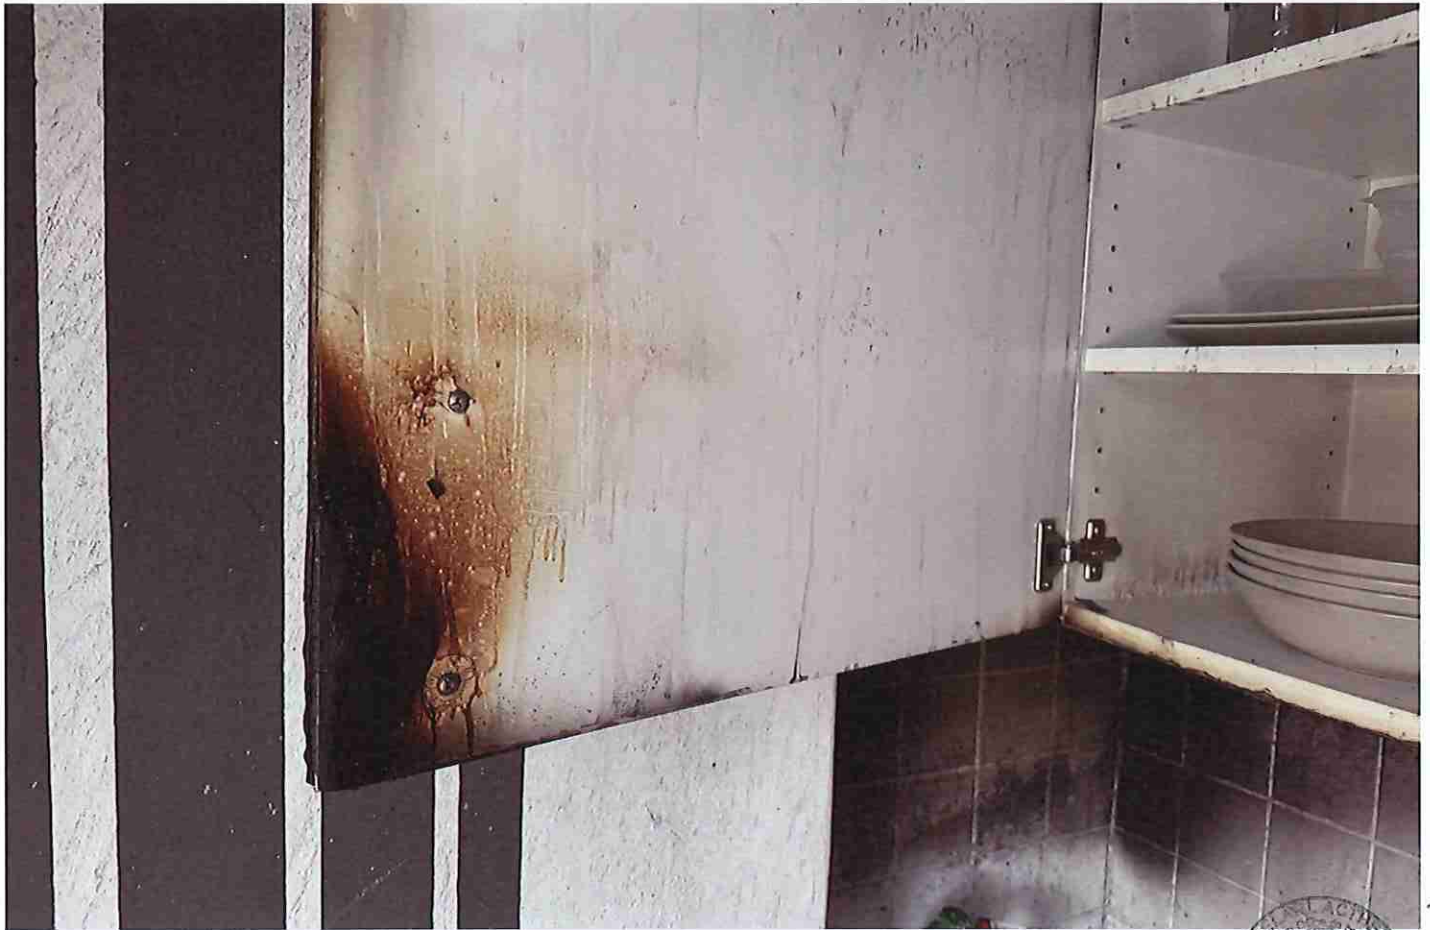
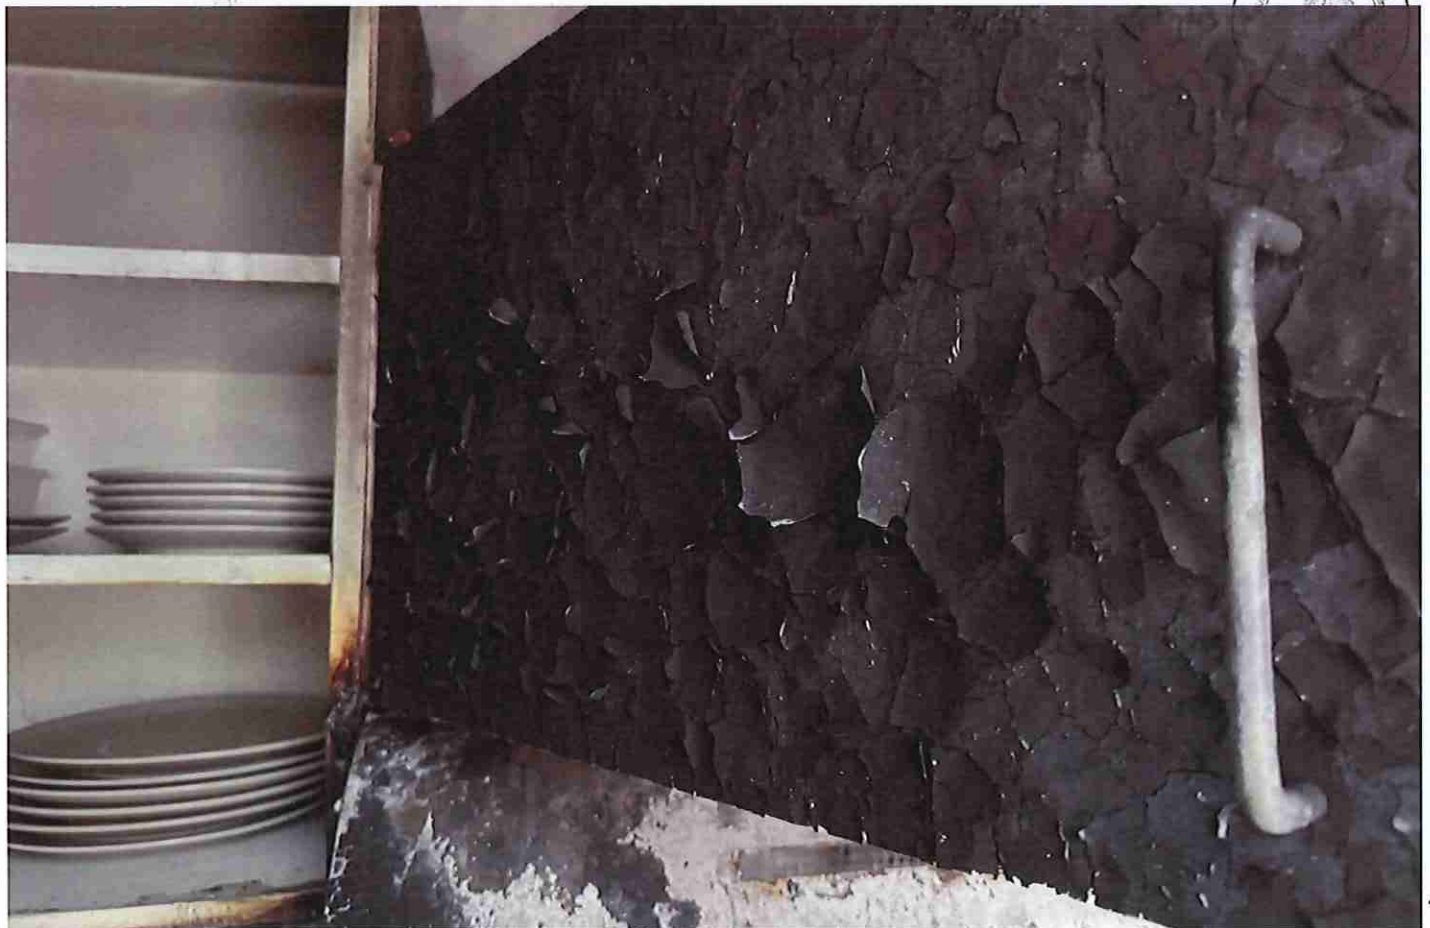
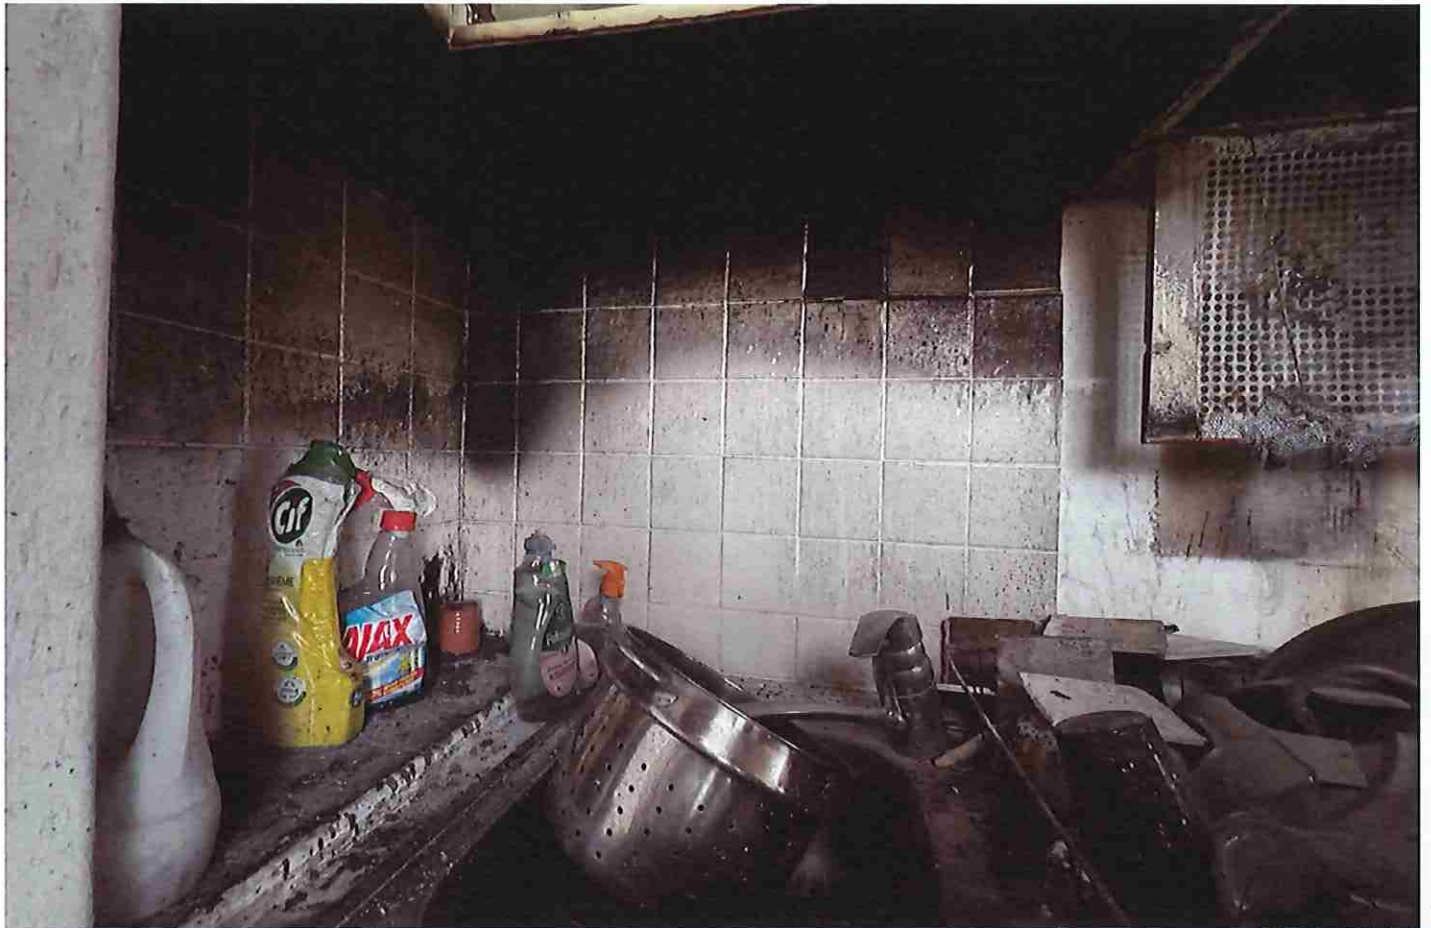
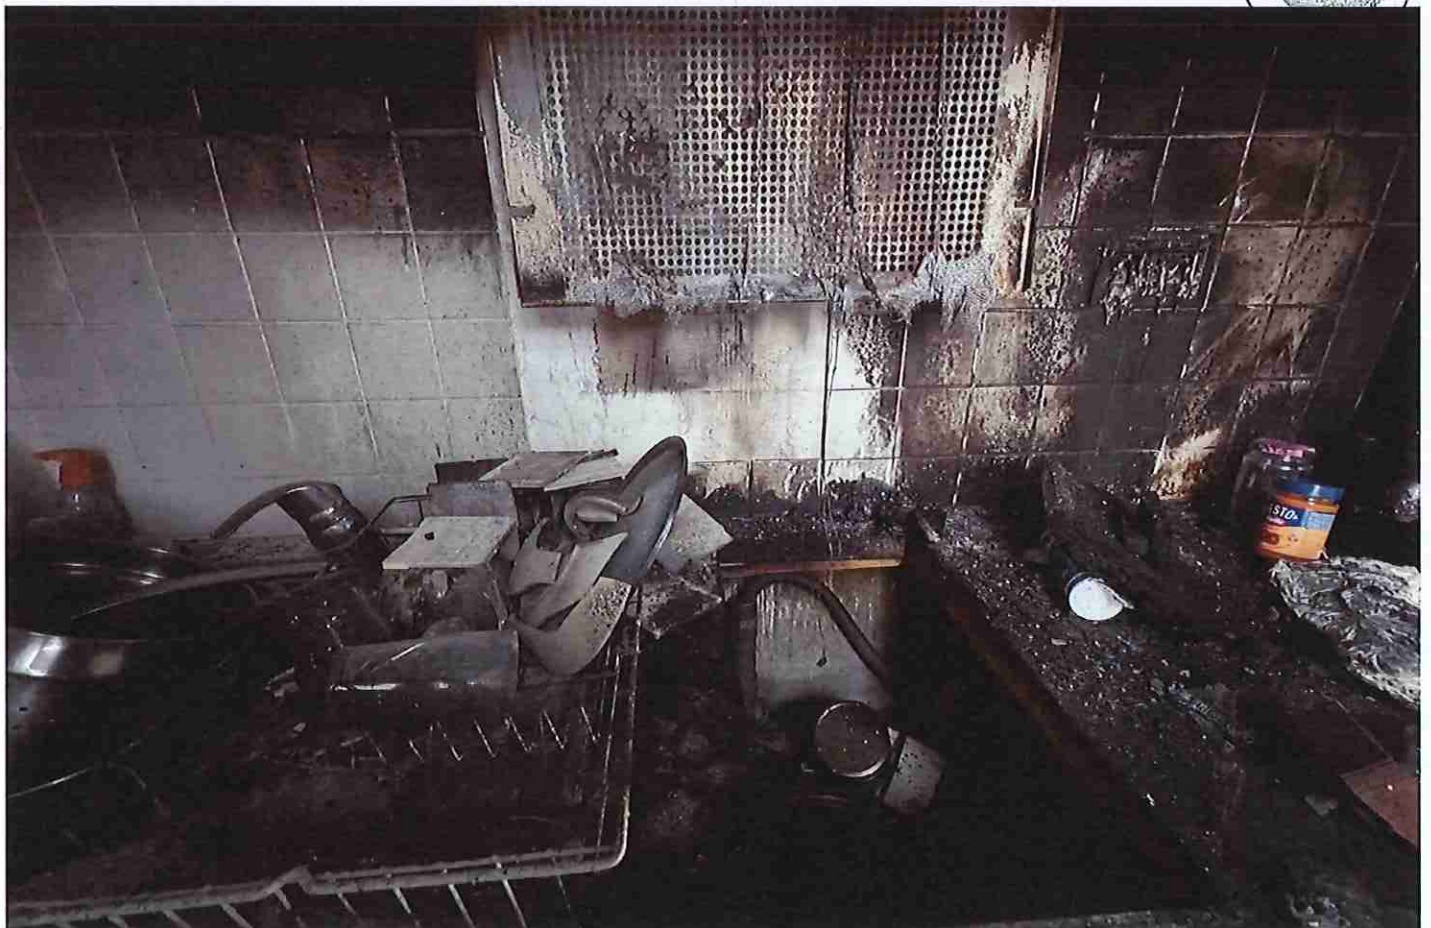
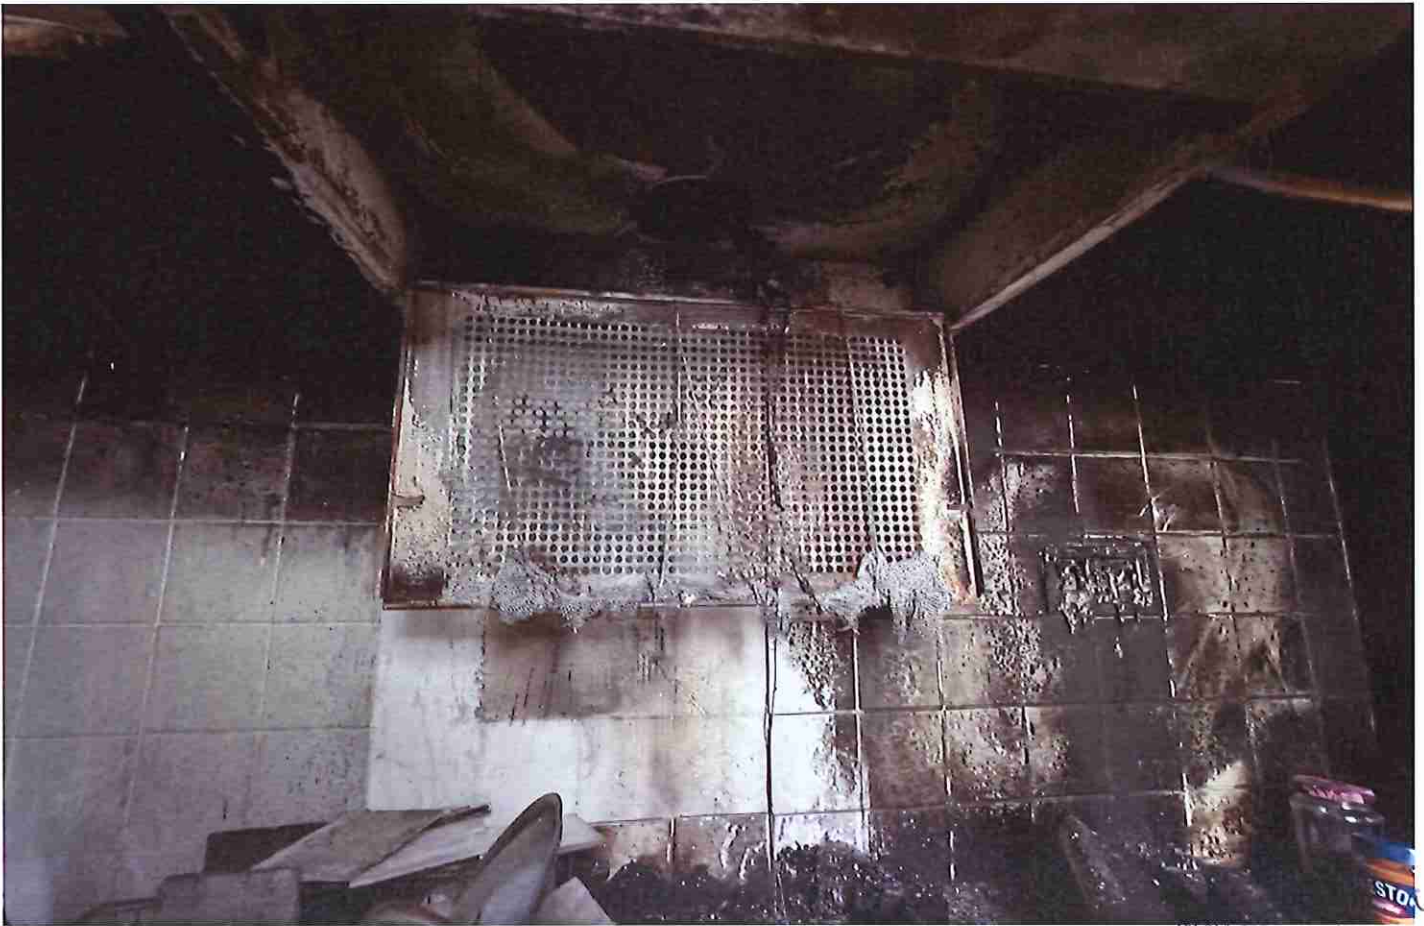
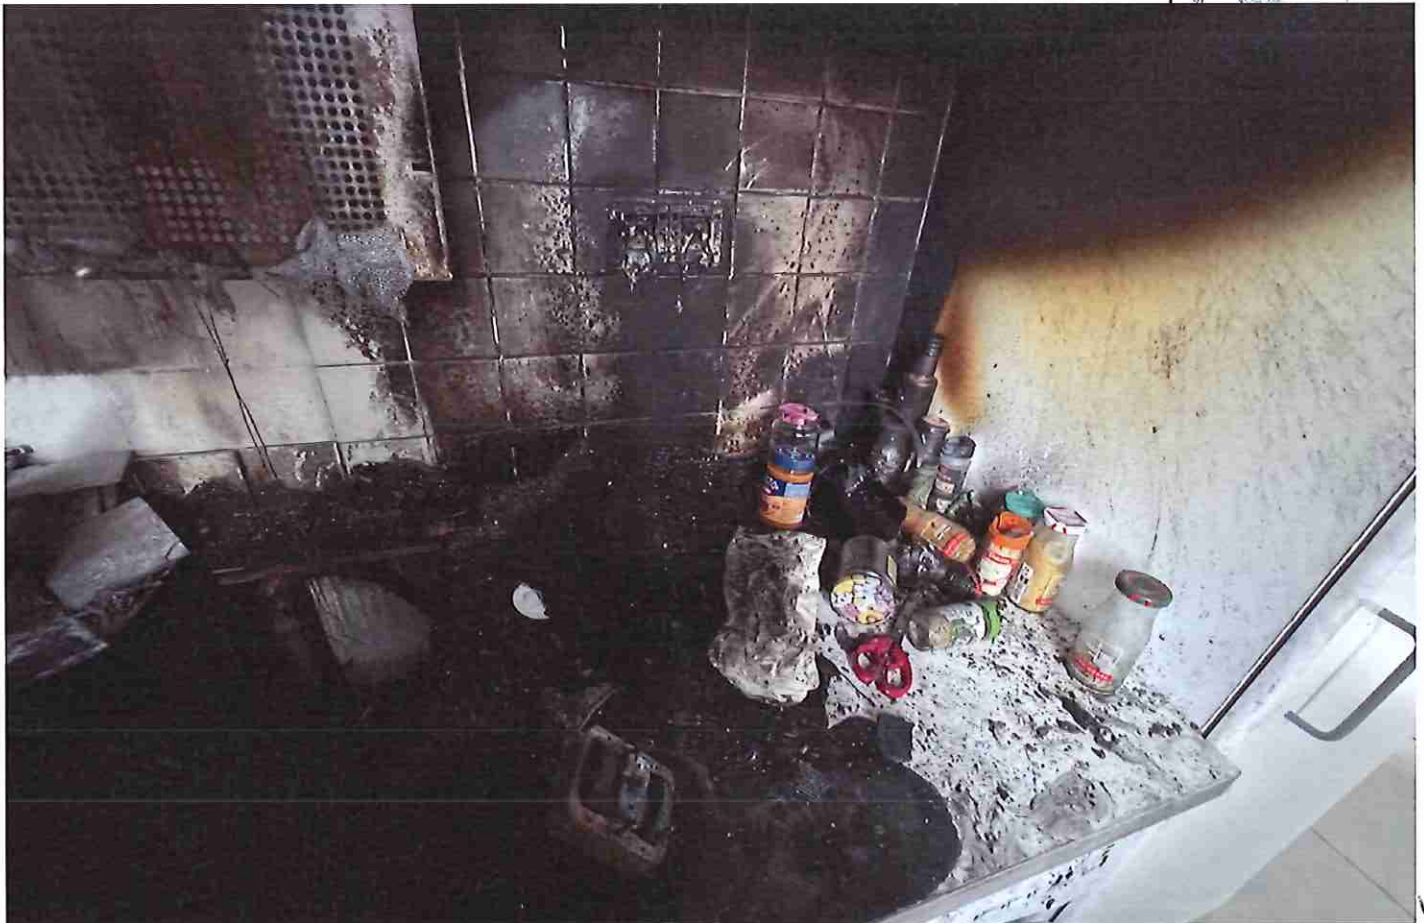
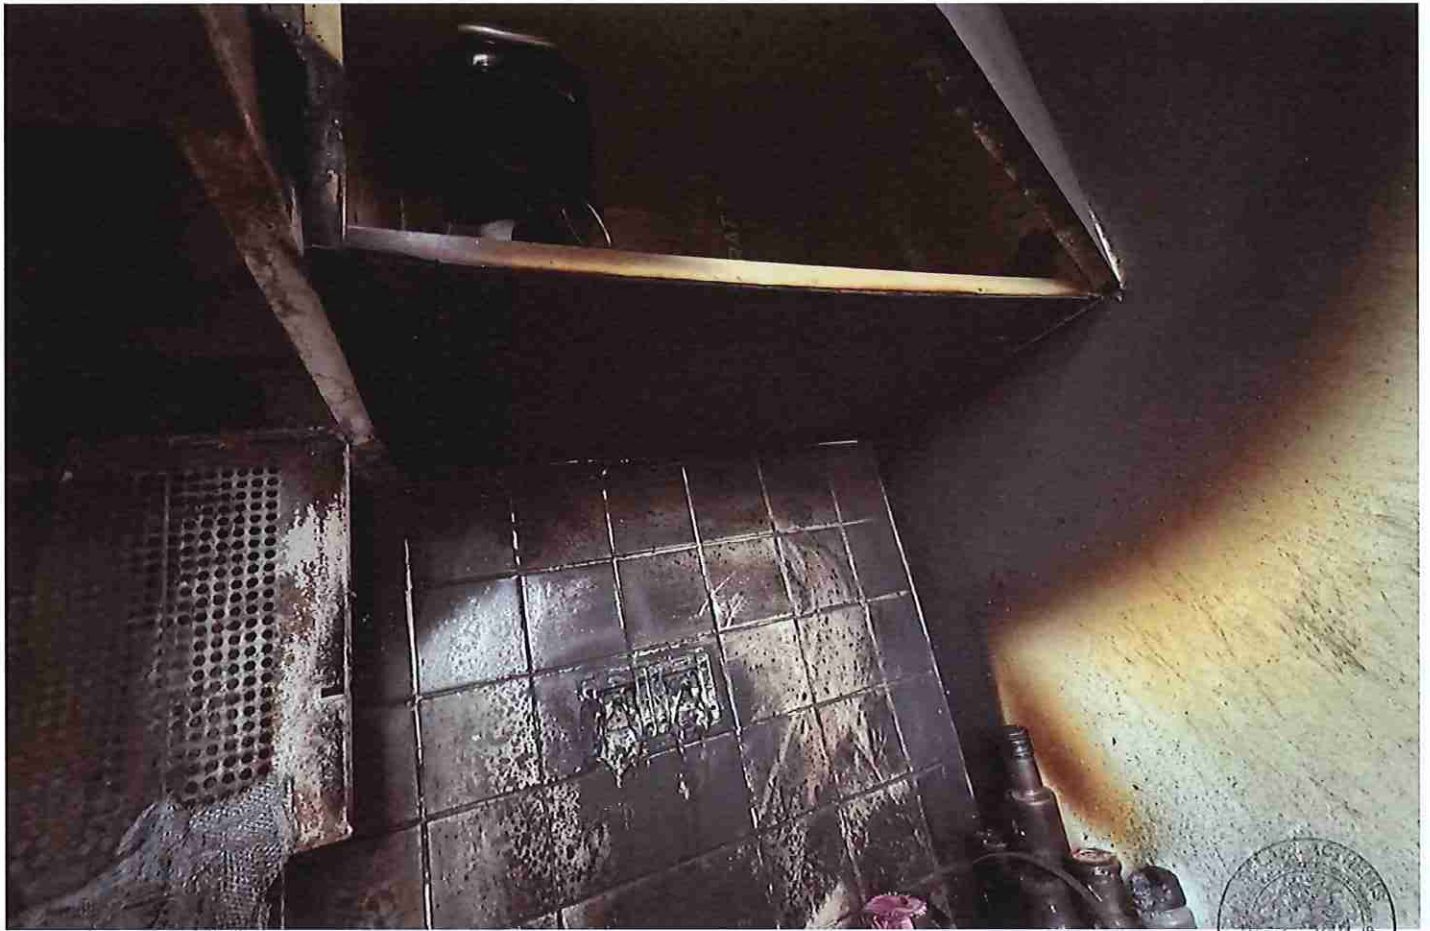
Il y a une fissure importante au niveau du mur du fond.

Présence d'un store américain qui ne fonctionne pas, fondu.

La pièce prend jour par une fenêtre à simple battant, double vitrage, avec poignée métallique. La vitre est explosée.

Au niveau du plan de travail, il est carbonisé. La plaque de cuisson est au sol carbonisé.

L'ensemble des meubles de cuisine est carbonisé

il y a un évier simple bac brûlé.

Faïence au niveau des murs carbonisé, une dizaine de faïence est décollée.

Une hotte aspirante ALIZE qui a fondu et est carbonisée.

Une ventilation carbonisée éclairage cinq spots brûlés.
