VISITE TECHNIQUE DANS UN APPARTEMENT

SUITE A UN INCENDIE

**Travaux : 19, rue de la Cavalerie, Appt 13, 3^{ème} étage
- 13 633 ARLES**

Réf : 34-Armand/2413 6330435

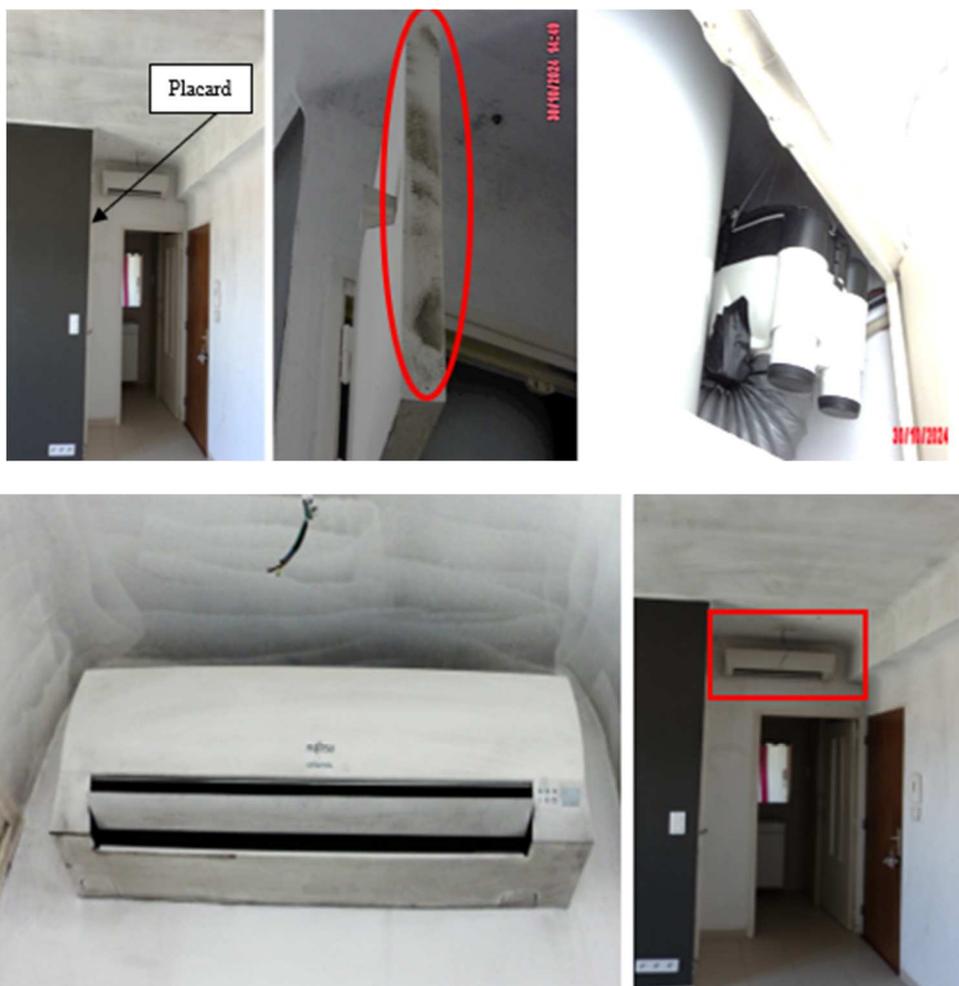
- En entrant dans l'appartement, face à la porte d'entrée, nous constatons dans le placard l'installation du chauffe-eau et de la VMC.

- Lors de l'incendie, la VMC étant en fonctionnement, a absorbé la fumée avec des particules de suie.
- A l'ouverture du placard, nous constatons que des traces de suie sont restées sur le chant de la porte, démontrant que la fumée est bien passée dans le placard.
- Derrière la porte d'entrée, au-dessus de la porte menant à la salle d'eau, se situe l'unité intérieure de la climatisation, qui a également absorbé la fumée et les particules de suie.

- La VMC étant en fonctionnement pendant l'incendie, les particules de suie ont été absorbées dans le mécanisme, nuisant à son utilisation.
- L'unité intérieure de la climatisation ayant, elle aussi, absorbée la fumée avec les particules de suie, est impropre à l'utilisation dans l'état actuel.
- **Les particules de suie, sont toujours inflammables, et étant déposées au sein des installations mécaniques de la VMC et de l'unité intérieure de la climatisation, au redémarrage des moteurs, des étincelles peuvent créer de nouveau un incendie.**

Pour les mêmes raisons, le chauffe-eau sera à réviser par un professionnel.

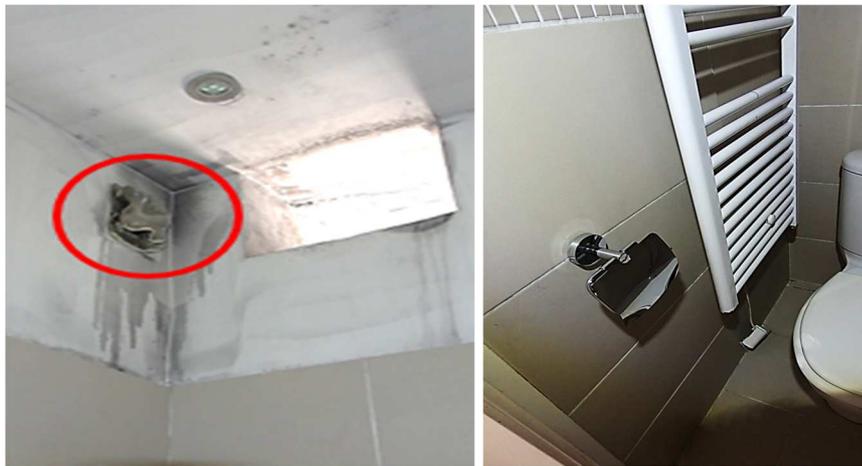
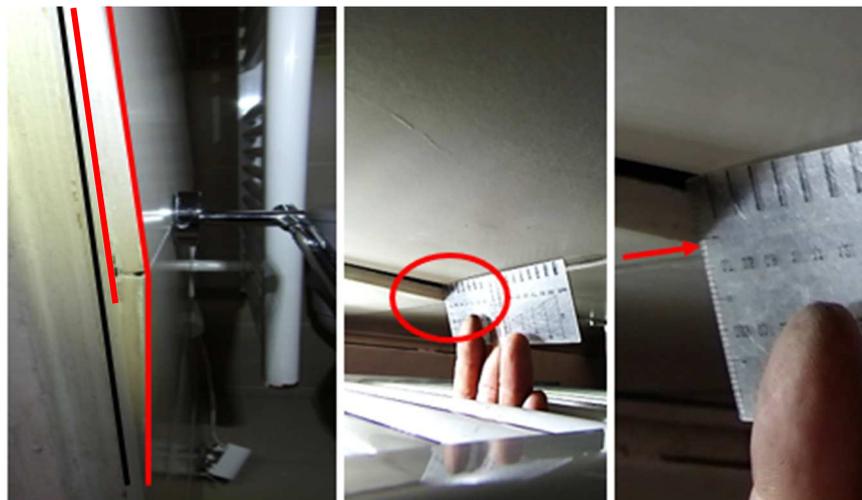
- Dans la salle d'eau, à gauche en entrant, en partie haute de la cloison, nous constatons que la bouche d'aspiration de la VMC est totalement déformée par la chaleur.
- Sur cette même cloison, nous constatons que le chauffage sèche-serviettes est endommagé et que ses supports ne sont plus fixés de façon rigide.
- Derrière ce chauffage, sous l'effet de la chaleur de l'incendie, nous constatons que des carreaux de faïence ne sont plus solidaires de leurs supports, étant décollés de la paroi, leur décollage laissant apparaître un désaffleurement de 11 millimètres.

- Face à cette cloison, nous constatons que la cabine de douche a été détruite, il ne reste que le receveur, laissant voir les traces de silicone des parois.

- Sans dépose du matériel, nous n'avons pas vérifié l'état des gaines, mais nous préjugeons que lors du remplacement de la VMC, les gaines et les bouches d'aspiration seront aussi à remplacer
- Après dépose du sèche-serviettes les carreaux de faïence seront remplacés sur une surface à définir. (voir à remplacer l'ensemble des carreaux de la pièce).
- Avant remise en place des parois de douche comme à l'origine, l'étanchéité du receveur de la douche sera à vérifier.

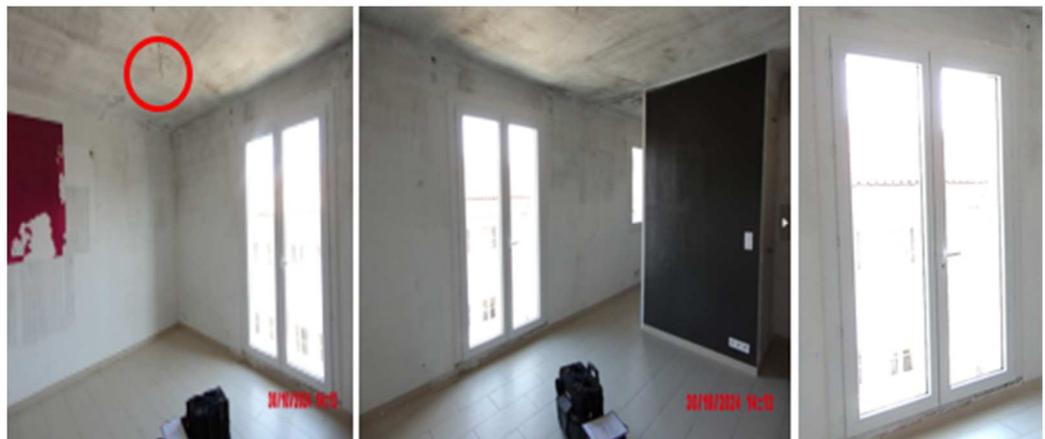
- Au plafond, au milieu de la pièce, nous constatons qu'à la place des spots, il ne reste que les fils électriques endommagés par l'incendie.
- Les menuiseries ayant été remplacées avant notre arrivée, nous constatons l'absence de grille d'entrée d'air sur la porte-fenêtre du séjour, en non-conformité au **DTU 68.3** (Installations de ventilation mécanique, Juin 2013) visant le passage de transit.

- Les fils électriques, couverts de suie, impliquent d'être changés, suivant les normes en vigueur.
- L'absence de grille d'entrée d'air nuit au renouvellement de l'air intérieur, en rendant le logement non conforme aux règles sanitaires de renouvellement d'air intérieur et au **DTU 68.3** (Installations de ventilation mécanique, Juin 2013).
- L'air neuf entre par les grilles d'entrée d'air des menuiseries extérieures dans les pièces sèches et est extrait par les grilles d'extraction de la VMC dans les pièces humides.
- Les plinthes seront remises en place comme à l'origine avant le sinistre.

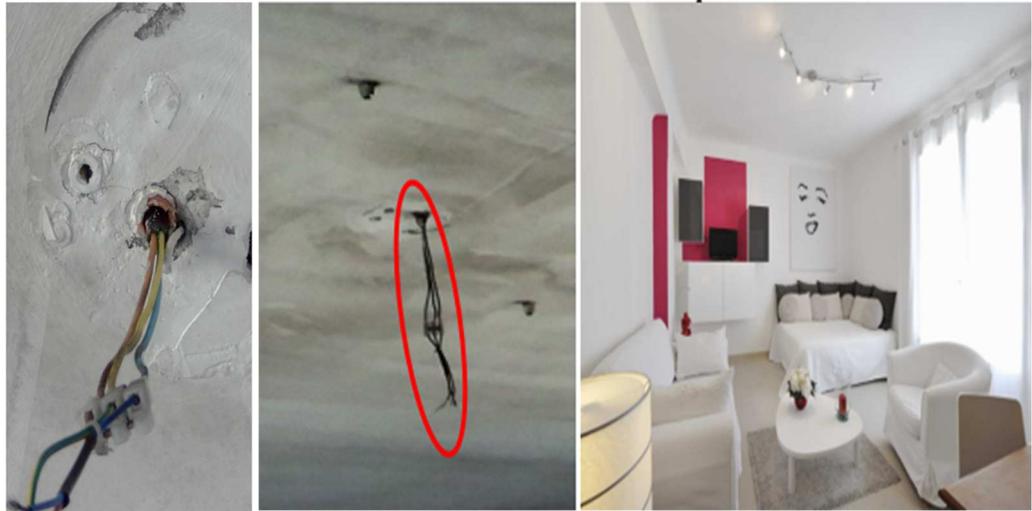
Photo de la pièce avant sinistre

- Sous la porte-fenêtre, ainsi qu'au pied de cloison du placard d'entrée, nous constatons que des plinthes sont décollées, suite à l'intervention des pompiers.

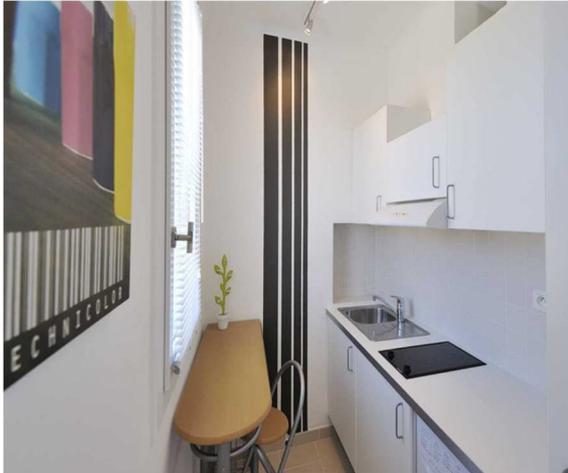
Avant sinistre

- Dans la cuisine, nous constatons que tous les éléments ont été déposés, ne laissant que des prises de courant fortement endommagées et des fils électriques couverts de suie sortant des gaines, encastrées dans les parois.

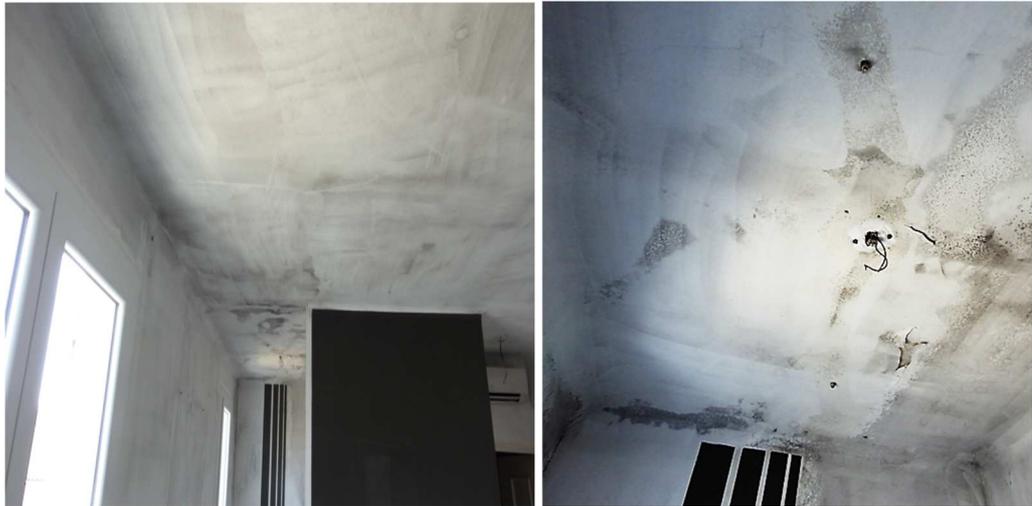
- Dans l'appartement, les plafonds et les murs et cloisons sont fortement impactés par les suies que les fumées ont véhiculé.
- Lors de l'incendie, la sur-chaaleur dans l'appartement est susceptible d'avoir altéré la résistance mécanique des plâtres.

- Avant la mise en peinture, toutes les parois devront être testées afin d'en vérifier leur solidité.
- Les peintures ayant subis de fortes chaleurs, sont à reprendre avant la réalisation des travaux d'embellissement de rénovation.
